## **Relatório Fotográfico Pós-entrega**

**Obra:** Impermeabilização da laje de cobertura e das calhas do Anexo de Anatomia.

**Data:** 30/09/2022

**Empresa:** Gennesis Engenharia e Consultoria LTDA

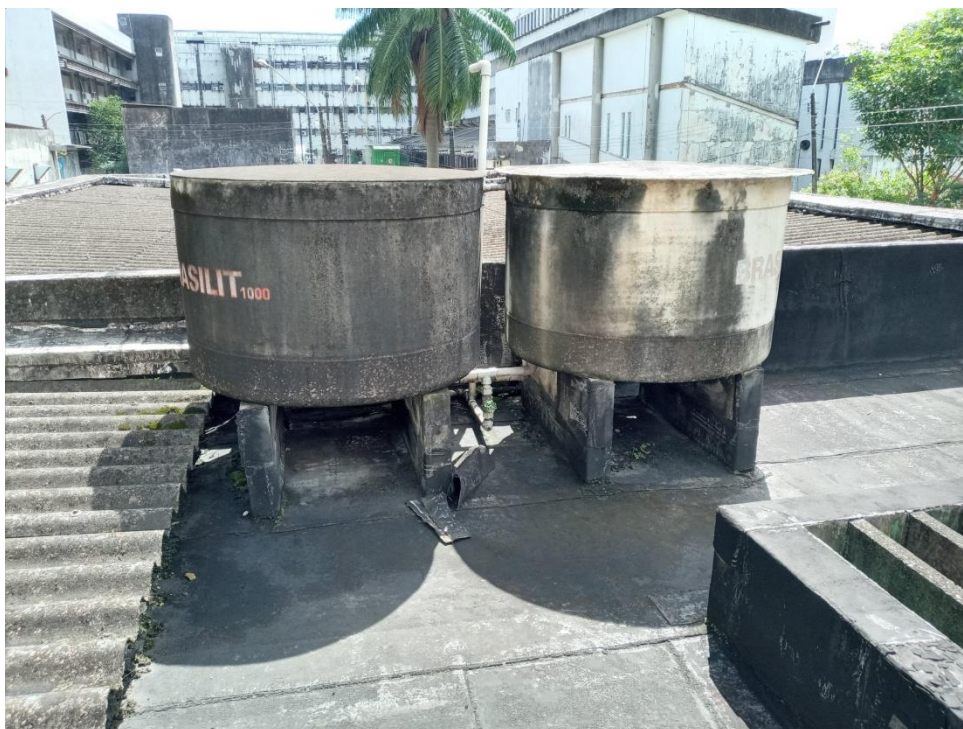
Figura 1: Área central (Reservatórios).

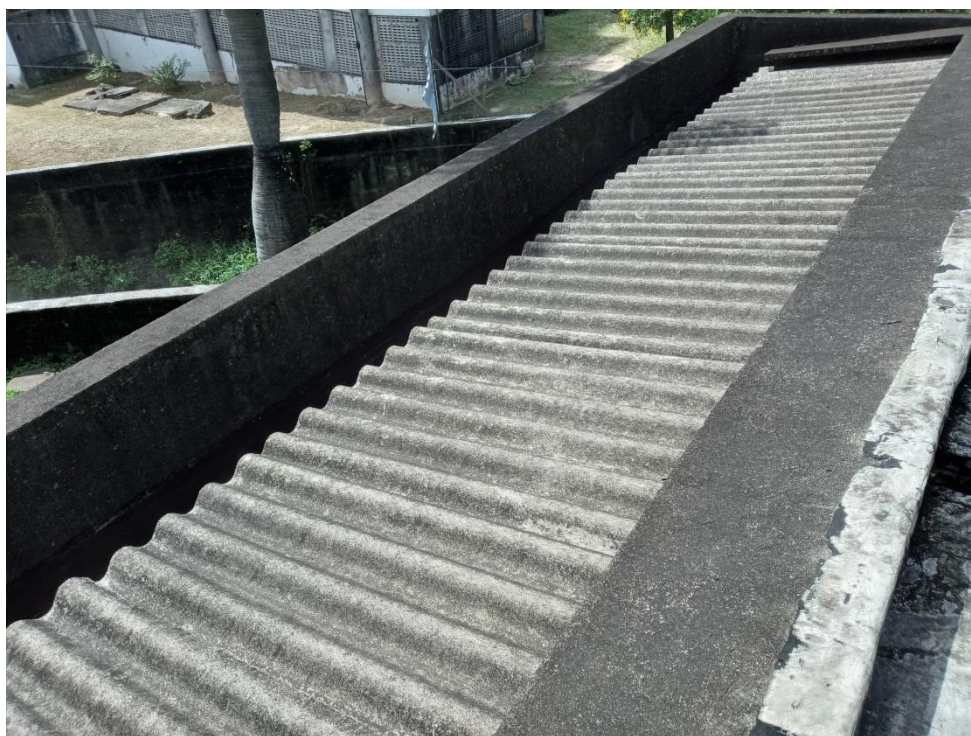
Figura 2: Área de ampliação do Anexo.

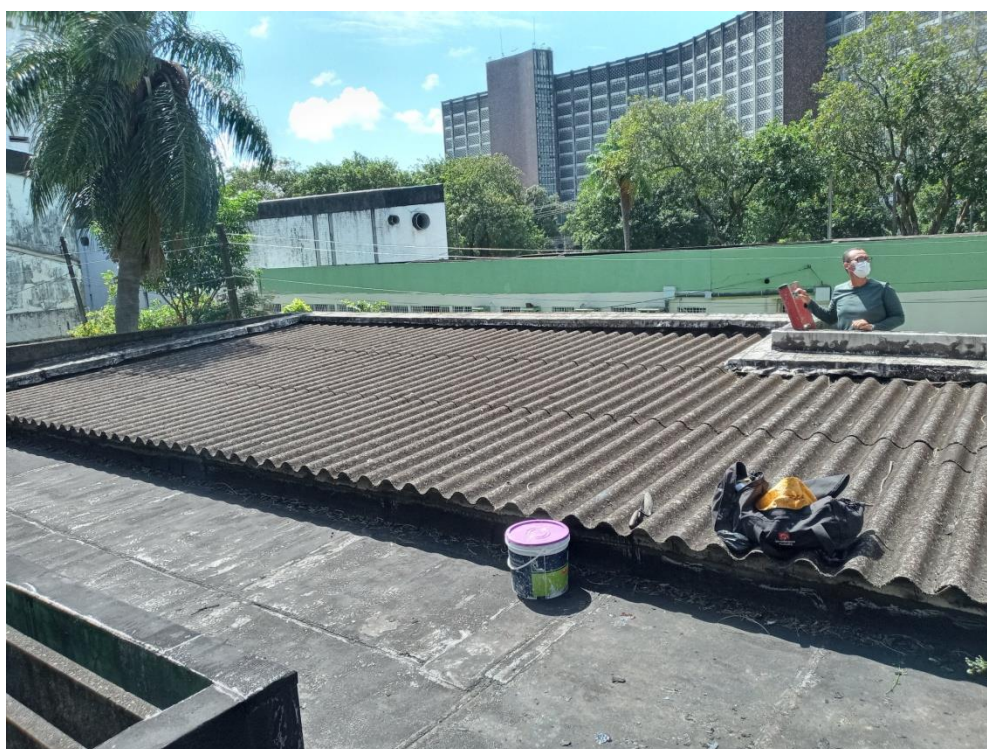
Figura 3: Setor central/leste da edificação.

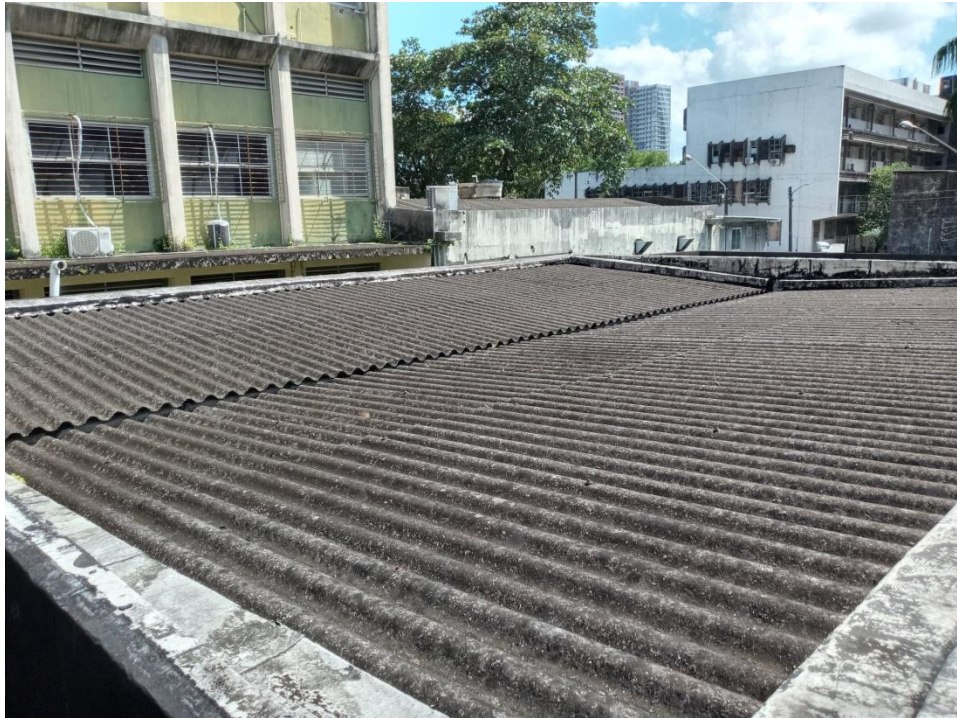
Figura 3: Setor norte da edificação.
