PROJETO EXECUTIVO DE RESTAURAÇÃO DO PALÁCIO DA FACULDADE DE DIREITO DO RECIFE - 1ª PARTE DA 5ª ETAPA - FORROS, COBERTURAS, CÚPULAS, FACHADAS, ESTRUTURA METÁLICA DO ALPENDRE, ALEGORIAS METÁLICAS, ESCADAS E HALLS

LOCAL: PRAÇA ADOLPHO CIRNE, S/N, BOA VISTA, RECIFE - PE.

DATA: SETEMBRO / 2017

ATUALIZAÇÃO DO
MAPA DE DANOS E PATOLOGIAS
ANFITEATRO V
CORTES AA' E BB'

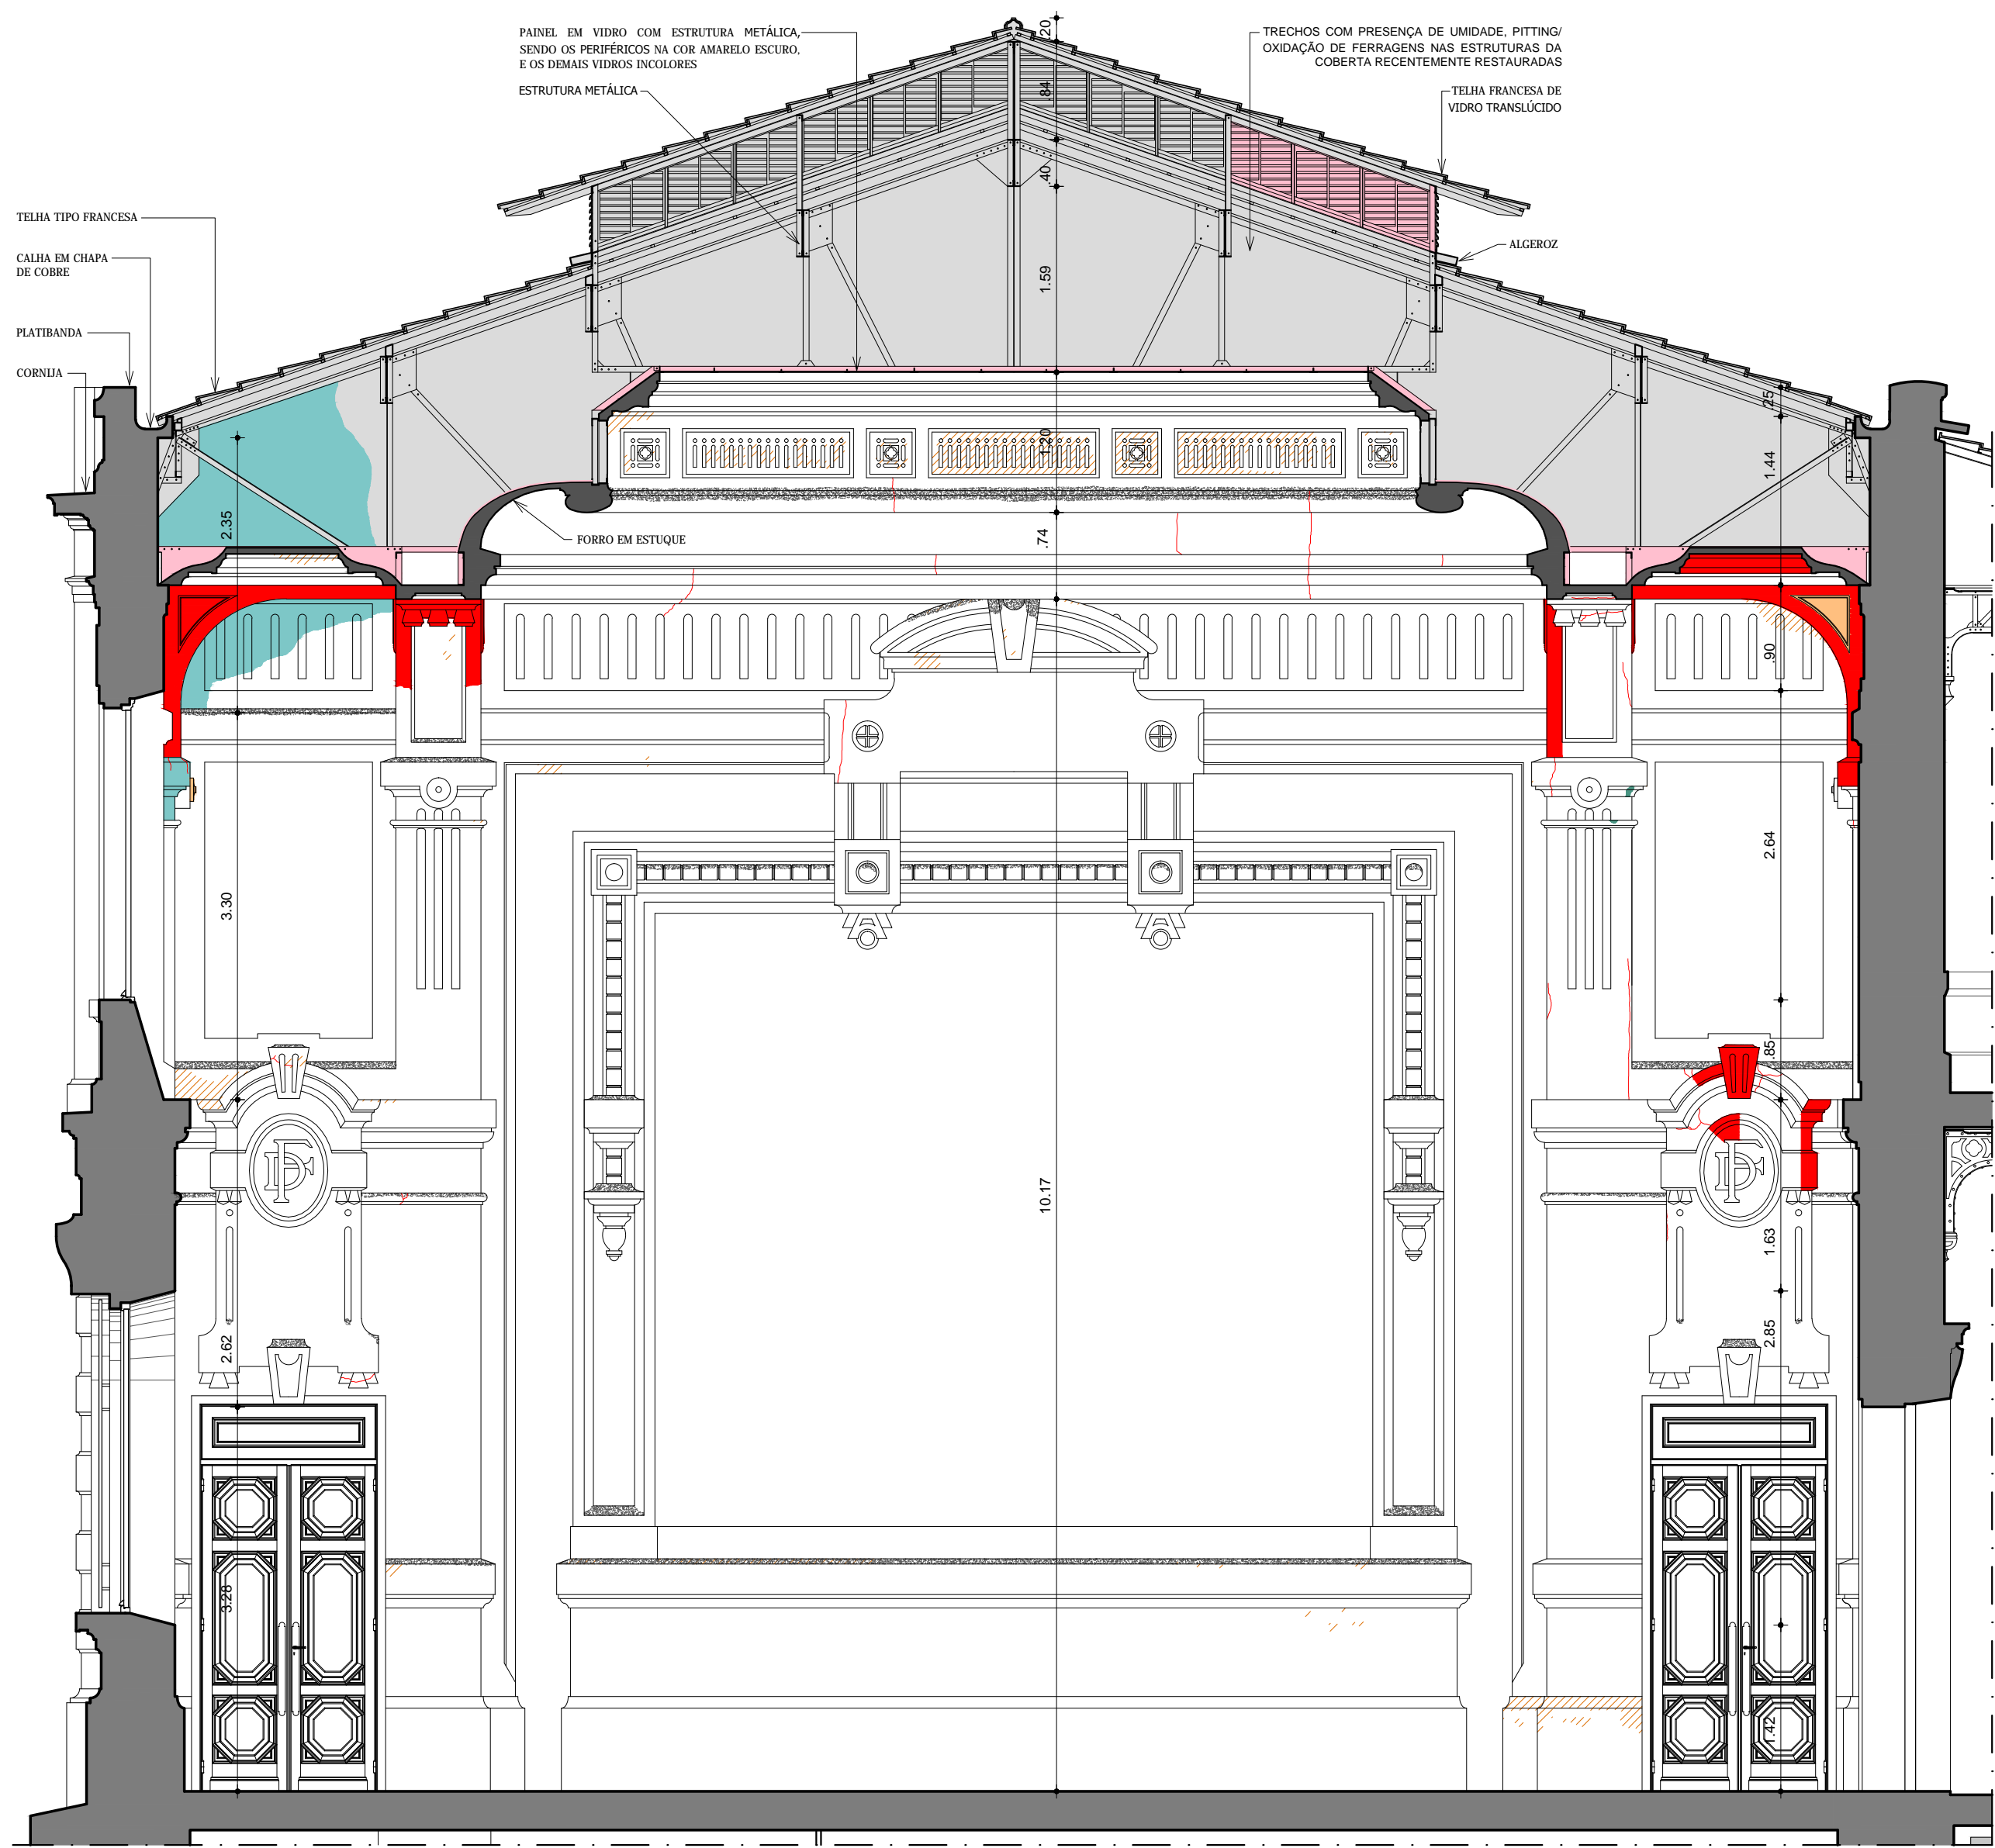
CORTE AA'
ESCALA 1/50

OBSERVAÇÃO: EM VISTORIA REALIZADA NO INTRADORSO DO ANFITEATRO V FORAM IDENTIFICADAS MANCHAS DE UMIDADE E PRESENÇA DE PITTING/ OXIDAÇÃO DE FERRAGENS EM ÁREAS RESTAURADAS RECENTEMENTE.
