PROJETO EXECUTIVO DE RESTAURAÇÃO DO PALÁCIO DA FACULDADE DE DIREITO DO RECIFE - 1ª PARTE DA 5ª ETAPA - FORROS, COBERTURAS, CÚPULAS, FACHADAS, ESTRUTURA METÁLICA DO ALPENDRE, ALEGORIAS METÁLICAS, ESCADAS E HALLS

LOCAL: PRAÇA ADOLPHO CIRNE, S/N, BOA VISTA, RECIFE - PE.
DATA: SETEMBRO / 2017
ESCALA: 1/50

P. 21/24
ATUALIZAÇÃO DO
MAPA DE DANOS E PATOLOGIAS
ANFITEATRO V
VISTA DO INTRADORSO E FORRO

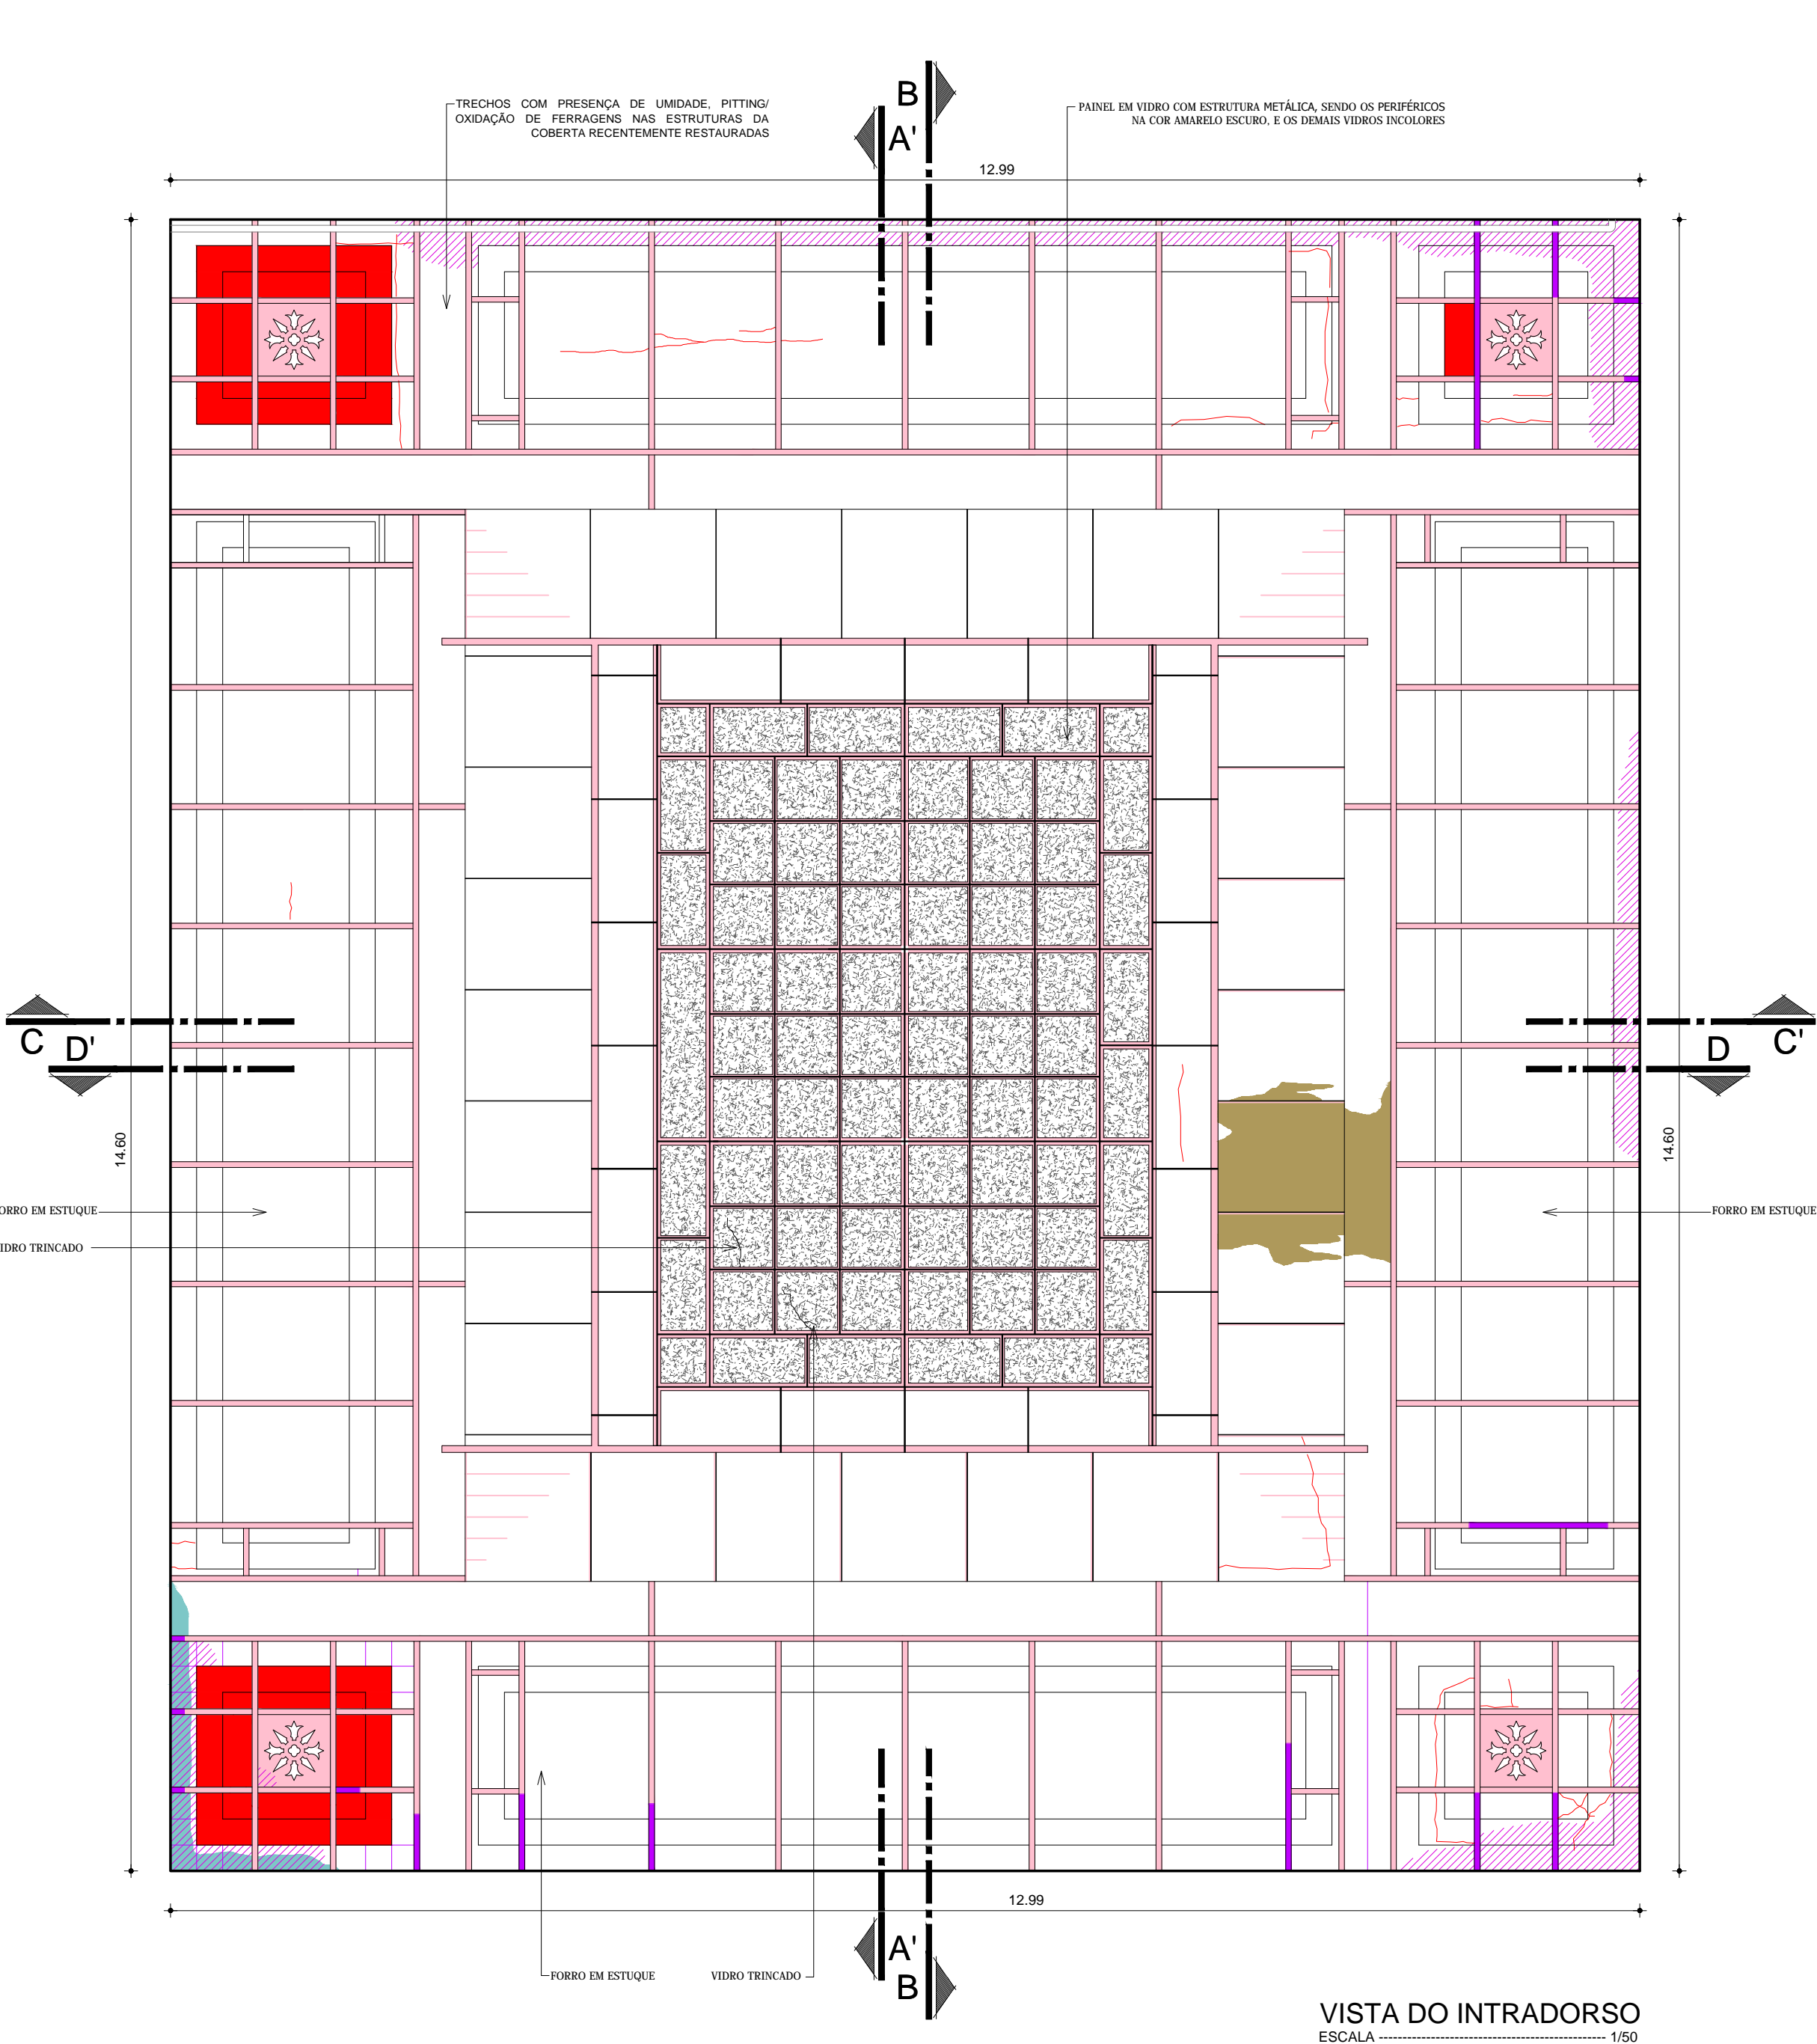
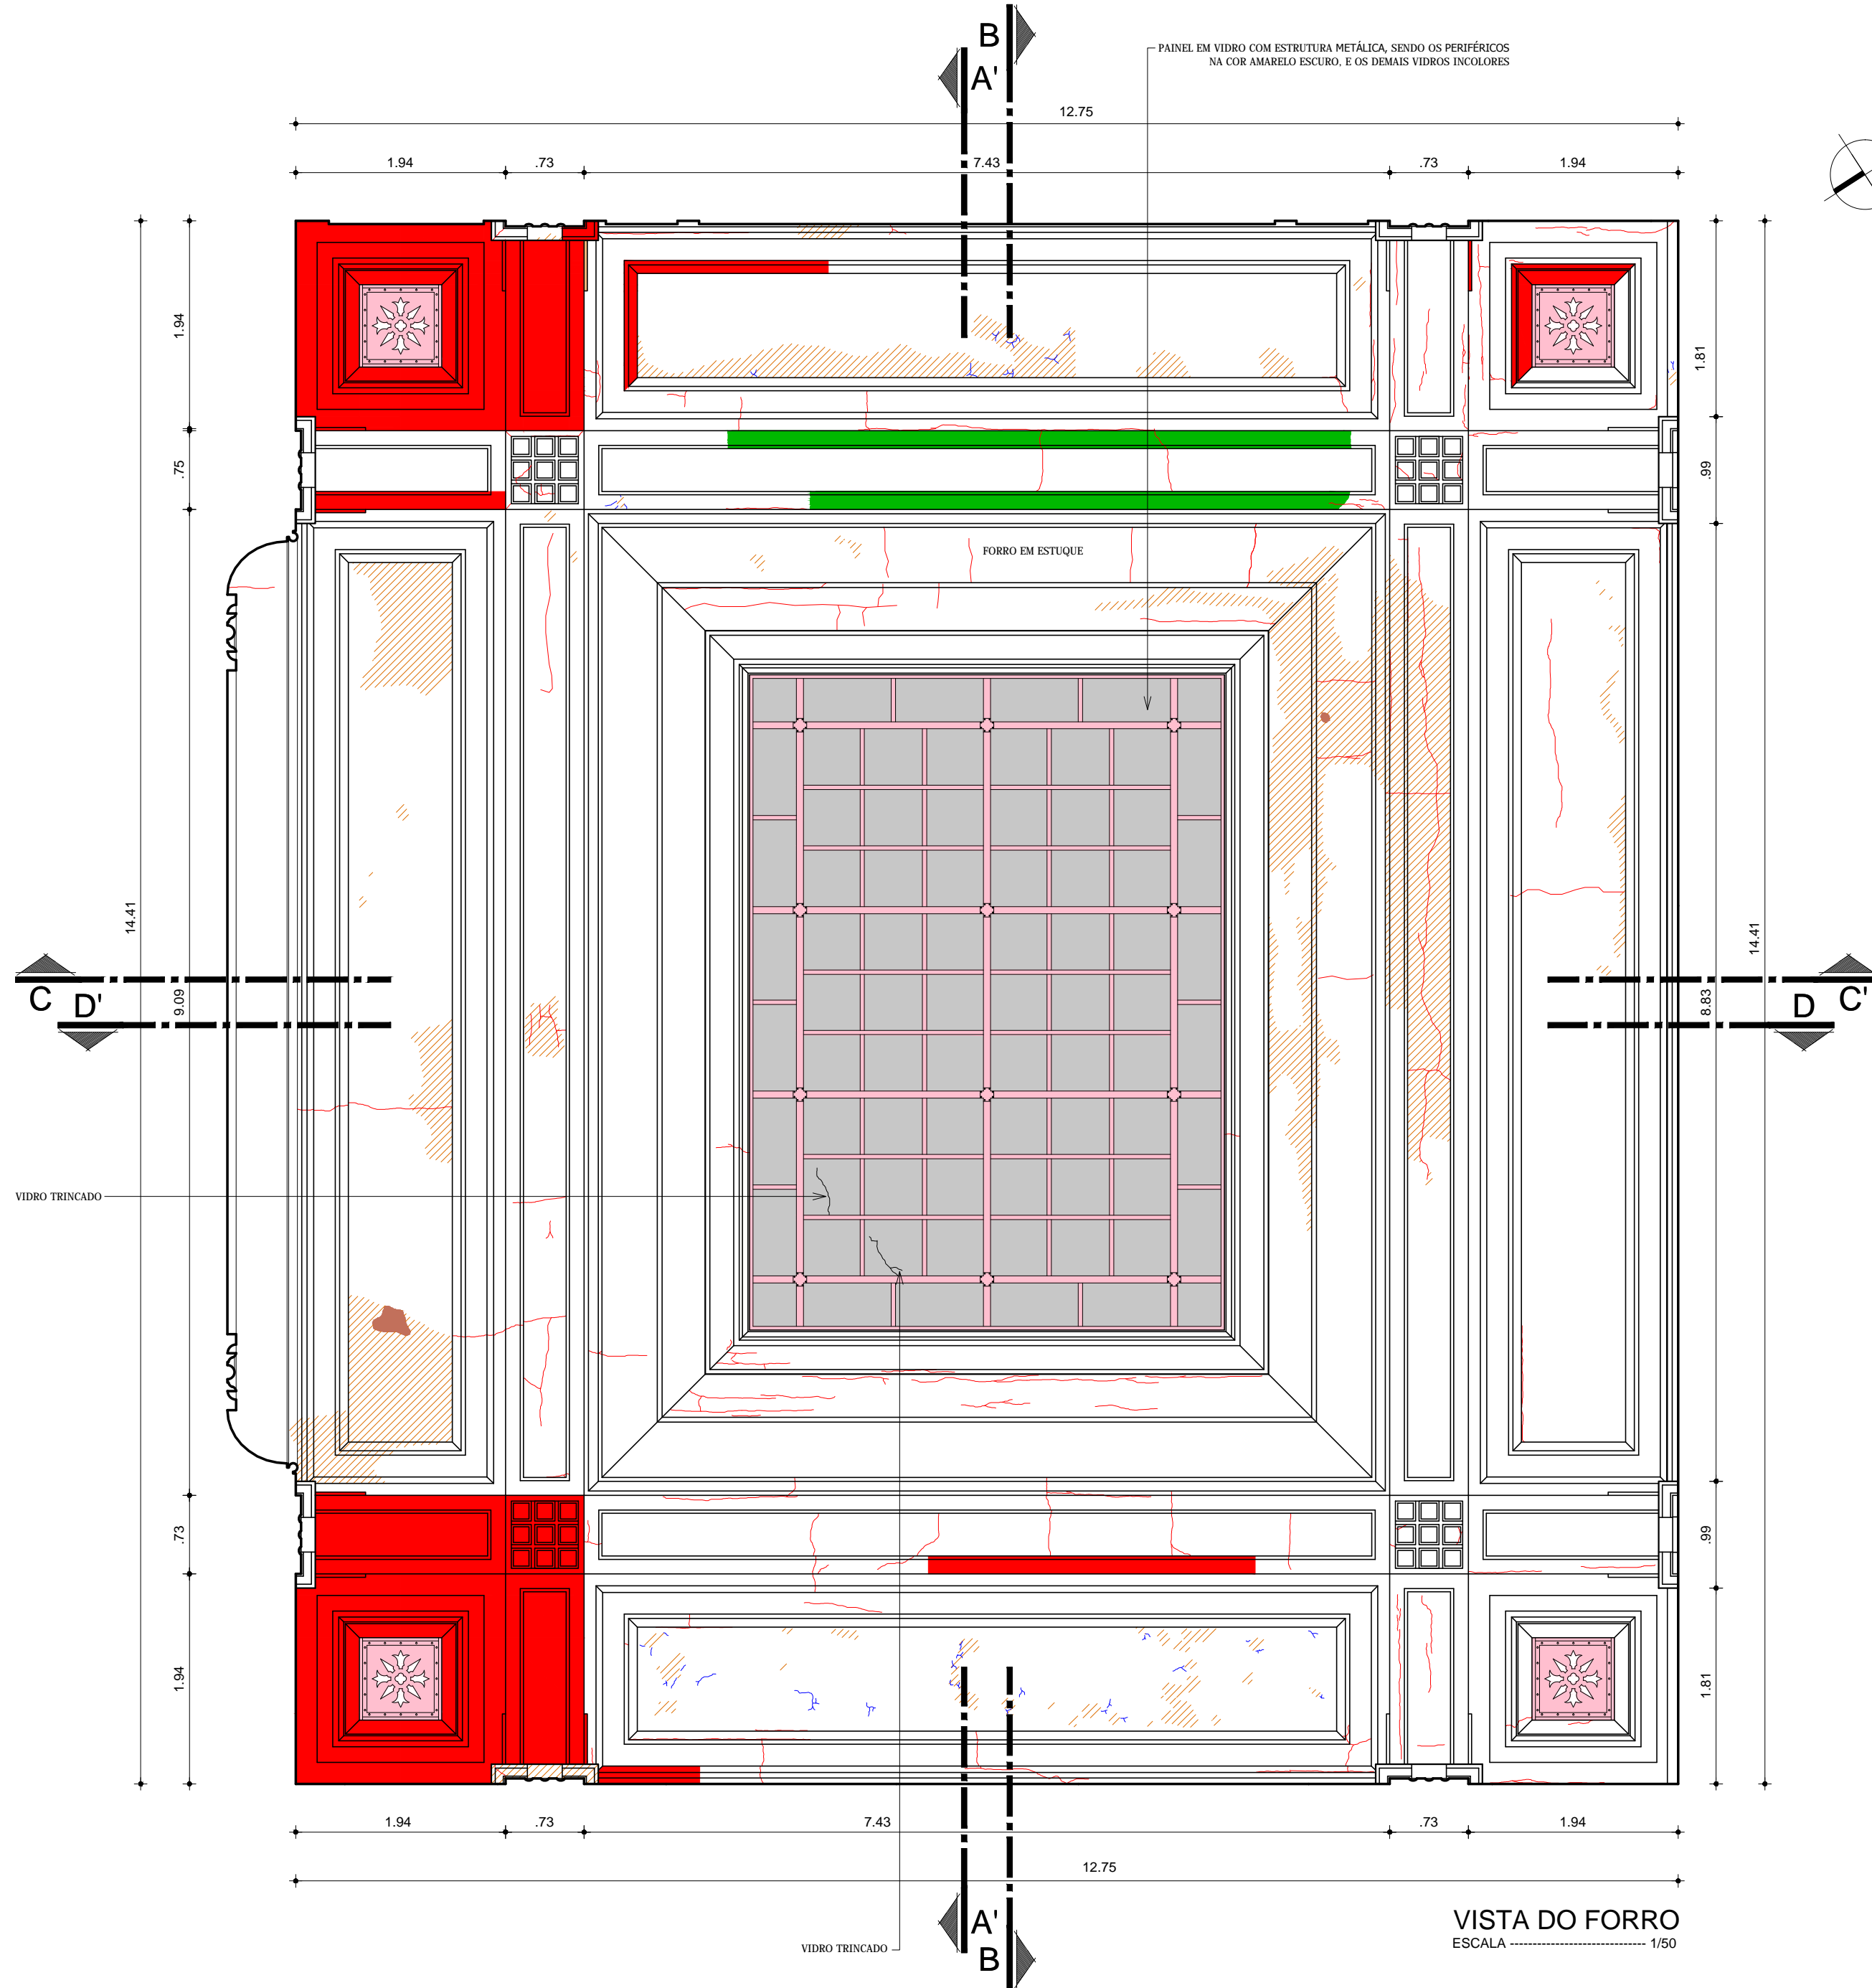
- LEGENDA:
- ENTULHOS
 - FISSURA SUPERFICIAL DE REVESTIMENTO
 - FISSURA POR OXIDAÇÃO DAS FERRAGENS
 - INTERVENÇÕES REPARADORAS
 - LACUNA
 - LIXIVIAÇÃO
 - MANCHAS DE UMIDADE/ FUNGOS/ BOLORES
 - PERDA/ FRAGMENTAÇÃO DO REVESTIMENTO POR OXIDAÇÃO DAS FERRAGENS
 - PITTING/ OXIDAÇÃO DE FERRAGENS
 - CORROSÃO DA FERRAGEM COM PERDA DE SEÇÃO
 - PINTURA EM DESCOLAMENTO
 - IMPREGNAÇÕES
 - SUJIDADES OU DEPÓSITOS ESCUROS
- OBSERVAÇÃO: EM VISTORIA REALIZADA NO INTRADORSO DO ANFITEATRO V FORAM IDENTIFICADAS MANCHAS DE UMIDADE E PRESENÇA DE PITTING/ OXIDAÇÃO DE FERRAGENS EM ÁREAS RESTAURADAS RECENTEMENTE.
