PROJETO EXECUTIVO DE RESTAURAÇÃO DO PALÁCIO DA FACULDADE DE DIREITO DO RECIFE

5ª ETAPA – PRIMEIRA PARTE

PERNAMBUCO
SETEMBRO DE 2017

PROPOSTA DE CONSERVAÇÃO E RESTAURO – CADERNO DE ENCARGOS

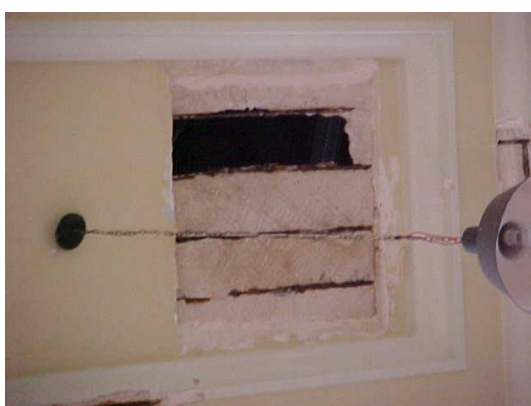
FOTO 19

Toda área de estuque comprometida por oxidação e expansão das ferragens e desintegração por cristalização de sais solúveis deve ser demolida. Nos trechos do forro onde a armadura se apresente corroída. Com perda de seção superior a 30% (trinta por cento) devem ser substituídas. Na desmontagem os elementos a serem descartados serão cortados mecanicamente com serras manuais evitando-se assim causar danos às áreas adjacentes a serem conservadas.

DETALHE DO NÍVEL DE CORROSÃO DAS FERRAGENS DA ESTRUTURA METÁLICA DO FORRO.

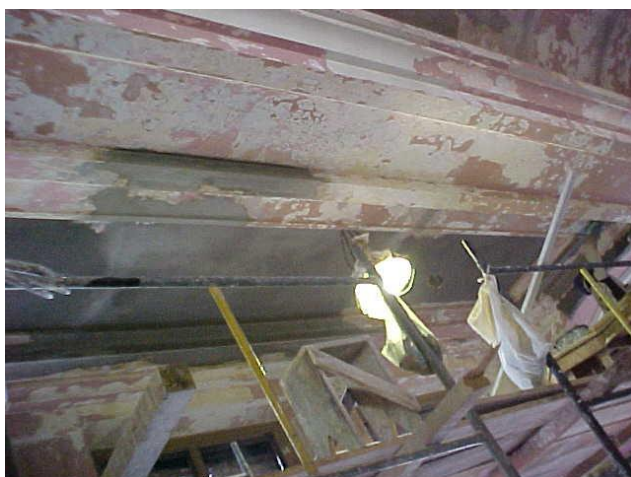
FOTO 38

A incidência de umidade impôs, pontualmente, elevado estágio de degrado do forro e de sua armadura a ponto de oferecer ameaça à estabilidade do conjunto e à integridade física dos que sob ele transitam. Para estas áreas o procedimento proposto é o de reconstituição desde a armadura, até o revestimento em argamassa de cal e areia – emboço e reboco|), observando-se a utilização de materiais e procedimentos técnicos compatíveis com os originalmente aplicados e anteriormente descritos.

RECONSTITUIÇÃO DO FORRO EM ESTUQUE.

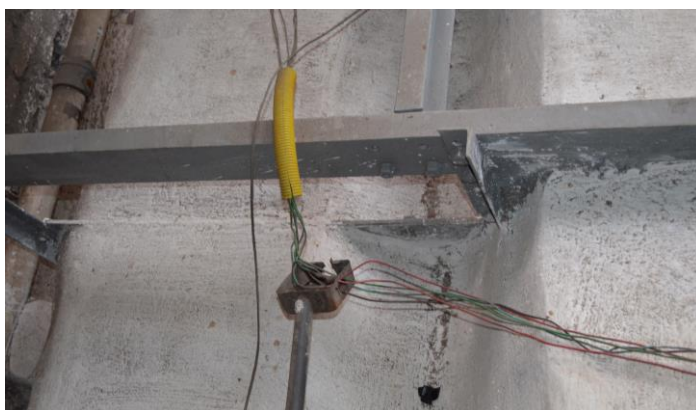
FOTO 50
INSTALAÇÕES FORA DOS PADRÕES TÉCNICOS.

Pelo intradorso - revisão das instalações elétricas do circuito das luminárias, tomadas e interruptores, com colocação de eletrodutos de PVC de 3/4" e 1", fixação com abraçadeiras TMC de 3/4" e 1", caixas do tipo condutele de alumínio e substituição da fiação existente por cabos de igual bitola, não inferior a 2,5mm, do quadro de distribuição existente na sala até o ponto de luz, inclusive com substituição de disjuntores e embutimento de quadro de distribuição.

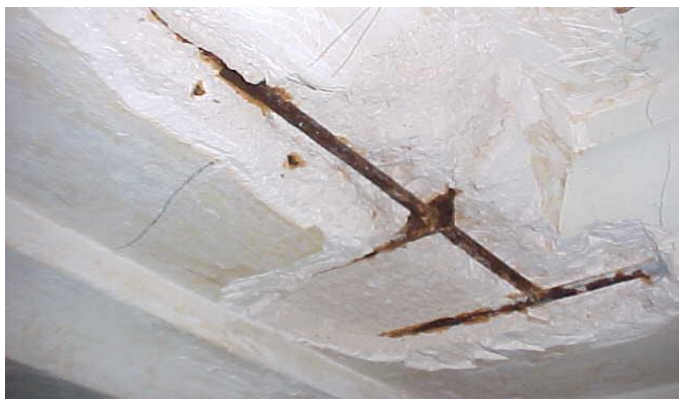
FOTO 55

Toda área de estuque comprometida por oxidação e expansão das ferragens e desintegração por cristalização de sais solúveis deve ser demolida. Nos trechos do forro onde a armadura se apresente corroída, com perda de seção superior a 30% (trinta por cento) devem ser substituídas. Na desmontagem os elementos a serem descartados serão cortados mecanicamente com serras manuais evitando-se assim causar danos às áreas adjacentes a serem conservadas.

ABERTURA DE RASGOS, COM DEMOLIÇÃO DO ESTUQUE

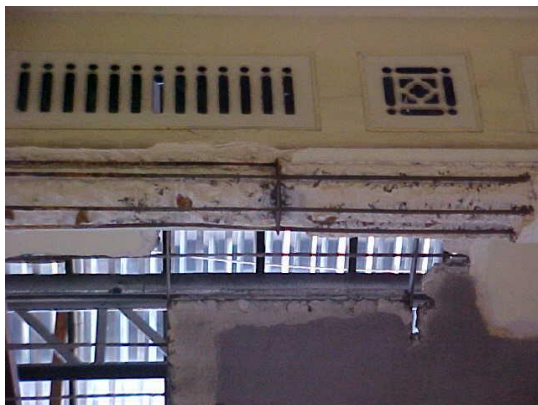
FOTO 59

DETALHE DO NÍVEL DE CORROSÃO DE PARTE DA ESTRUTURA METÁLICA.

5.03.1 substituição dos elementos avariados; chapas, cantoneiras e barras, com médio e alto nível de corrosão, superior ao grau "D" na ISSO 8501-1, com correspondente perda de espessura do material base;

5.03.2 reparo dos elementos avariados; chapas, cantoneiras e barras, com baixo nível de corrosão;

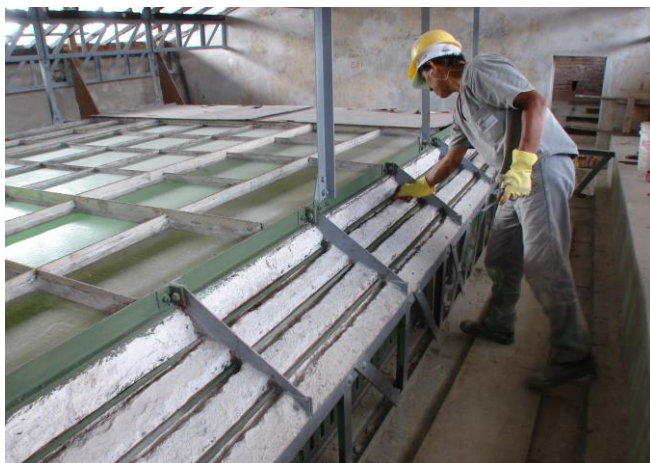
FOTO 78
REINTEGRAÇÃO DO SUBSTRATO DO FORRO - INTRADORSO.

Para a execução deste procedimento será empregada argamassa de cal, gesso e areia fina peneirada, no traço a ser determinado na obra, por intermédio de experimento, devidamente controlado e registrado. No intradorso, onde houver a complementação do substrato, após o tratamento anticorrosivo da ferragem original, proceder-se-á a fixação de tela galvanizada sobreposta tanto à área reintegrada como as a ela imediatamente adjacentes com o objetivo de oferecer ancoragem deste novo elemento à argamassa antiga.

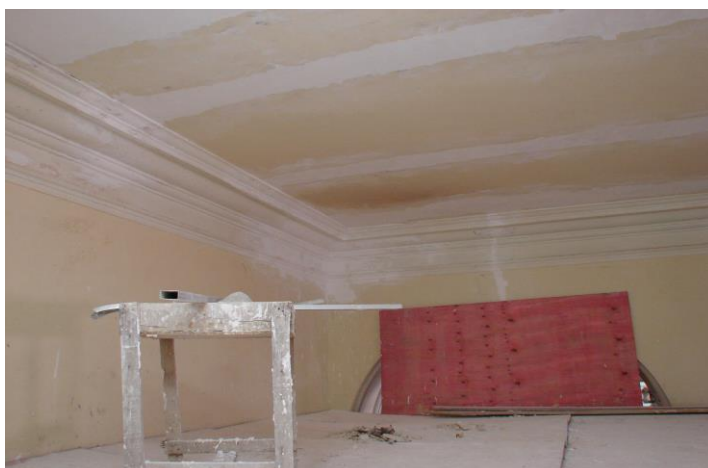
A incidência de umidade impôs, pontualmente, elevado estágio de degrado do forro e de sua armadura a ponto de oferecer ameaça à estabilidade do conjunto e à integridade física dos que sob ele transitam. Para estas áreas o procedimento proposto é o de reconstituição desde a armadura, até o revestimento em argamassa de cal e areia, observando-se a utilização de materiais e procedimentos técnicos compatíveis com os originalmente aplicados e anteriormente descritos.

FOTO 82
REINTEGRAÇÃO DO FORRO EM ESTUQUE

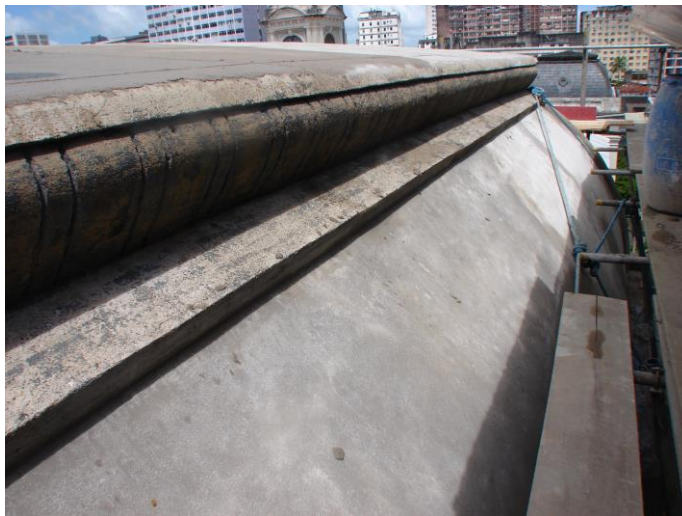
FOTO 100
REGULARIZAÇÃO DO SUBSTRATO DA ABÓBADA.

Após remoção das placas de ardósia todo o substrato deverá ser limpo e regularizado, com argamassa de cimento e areia grossa, aditivada com adesivo para argamassas.

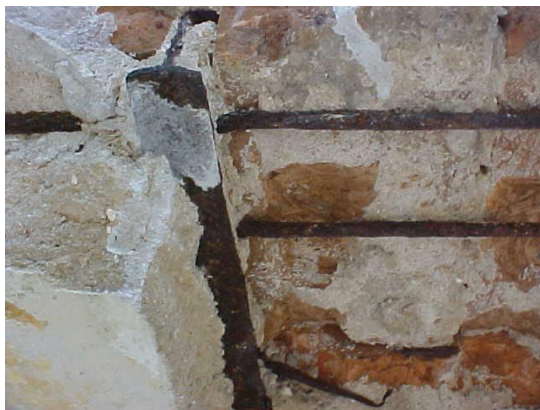
FOTO 122
DESOXIDAÇÃO E PROTEÇÃO ANTICORROSIVA DAS AERRAGENS.

Os ferros oxidados com comprometimento de seção superior a 30 % (trinta por cento) deverão ser retirados e substituídos por novos, de mesma bitola. Onde a bitola estiver preservada, proceder à desoxidação mecânica. Aplicar, em ambas as situações, o polímero inibidor de corrosão, do tipo *Armaterc Zn*.

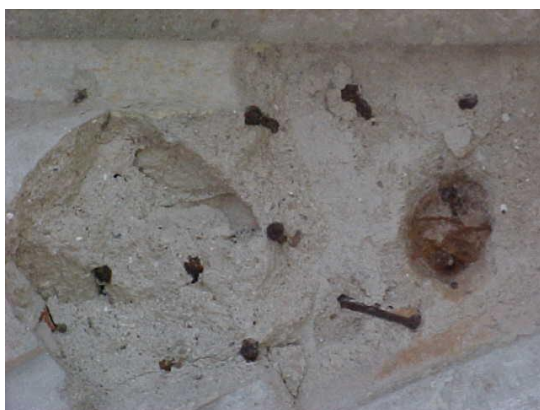
FOTO 124
ESCARIFICAÇÃO, DESOXIDAÇÃO PROTEÇÃO ANTICORROSIVA DOS PINOS E GRAPAS PRESENTES NAS ARGAMASSAS EXTERNAS.

Os pinos e grapas existentes nos revestimentos externos, fixados para conferir maior estabilidade às argamassas de maior espessura, devem ser mantidos, procedendo-se a escarificação da argamassa e posterior desoxidação e proteção anticorrosiva com polímero inibidor de corrosão do tipo *Armaterc Zn*

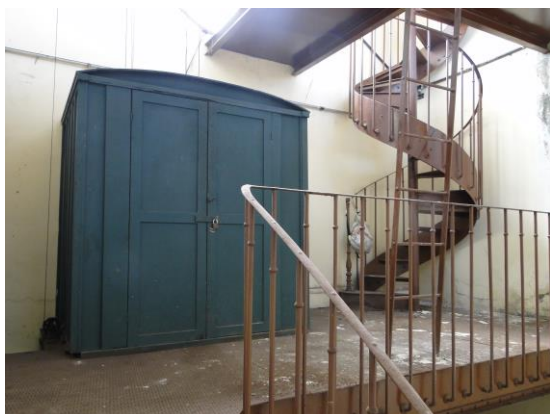
FOTO 130

PISO DO 4º PAVIMENTO E MEZANINO DE MANUTENÇÃO DO MOSTRADOR DO RELÓGIO – SITUAÇÃO ATUAL

Composto pelos pisos, escadas, corrimãos, treliças, pilares, vigas, suportes, sistemas de ancoragem, escada tipo marinheiro, aparelhos de apoio e reforços metálicos, este serviço engloba a restauração, substituição, com montagem e desmontagem, dos perfis metálicos e aparelhos de apoio, inclusive fornecimento de perfis, que deverão estar dentro dos padrões e especificações do aço existente.
