PROJETO EXECUTIVO DE RESTAURAÇÃO DO PALÁCIO DA FACULDADE DE DIREITO DO RECIFE - 1ª PARTE DA 5ª ETAPA - FORROS, COBERTURAS, CÚPULAS, FACHADAS, ESTRUTURA METÁLICA DO ALPENDRE, ALEGORIAS METÁLICAS, ESCADAS E HALLS

LOCAL: PRAÇA ADOLPHO CIRNE, S/N, BOA VISTA, RECIFE - PE.

DATA: SETEMBRO / 2017

ATUALIZAÇÃO DO
MAPA DE DANOS E PATOLOGIAS
MUSEU RUI BARBOSA
VISTA DO INTRADORSO E FORRO

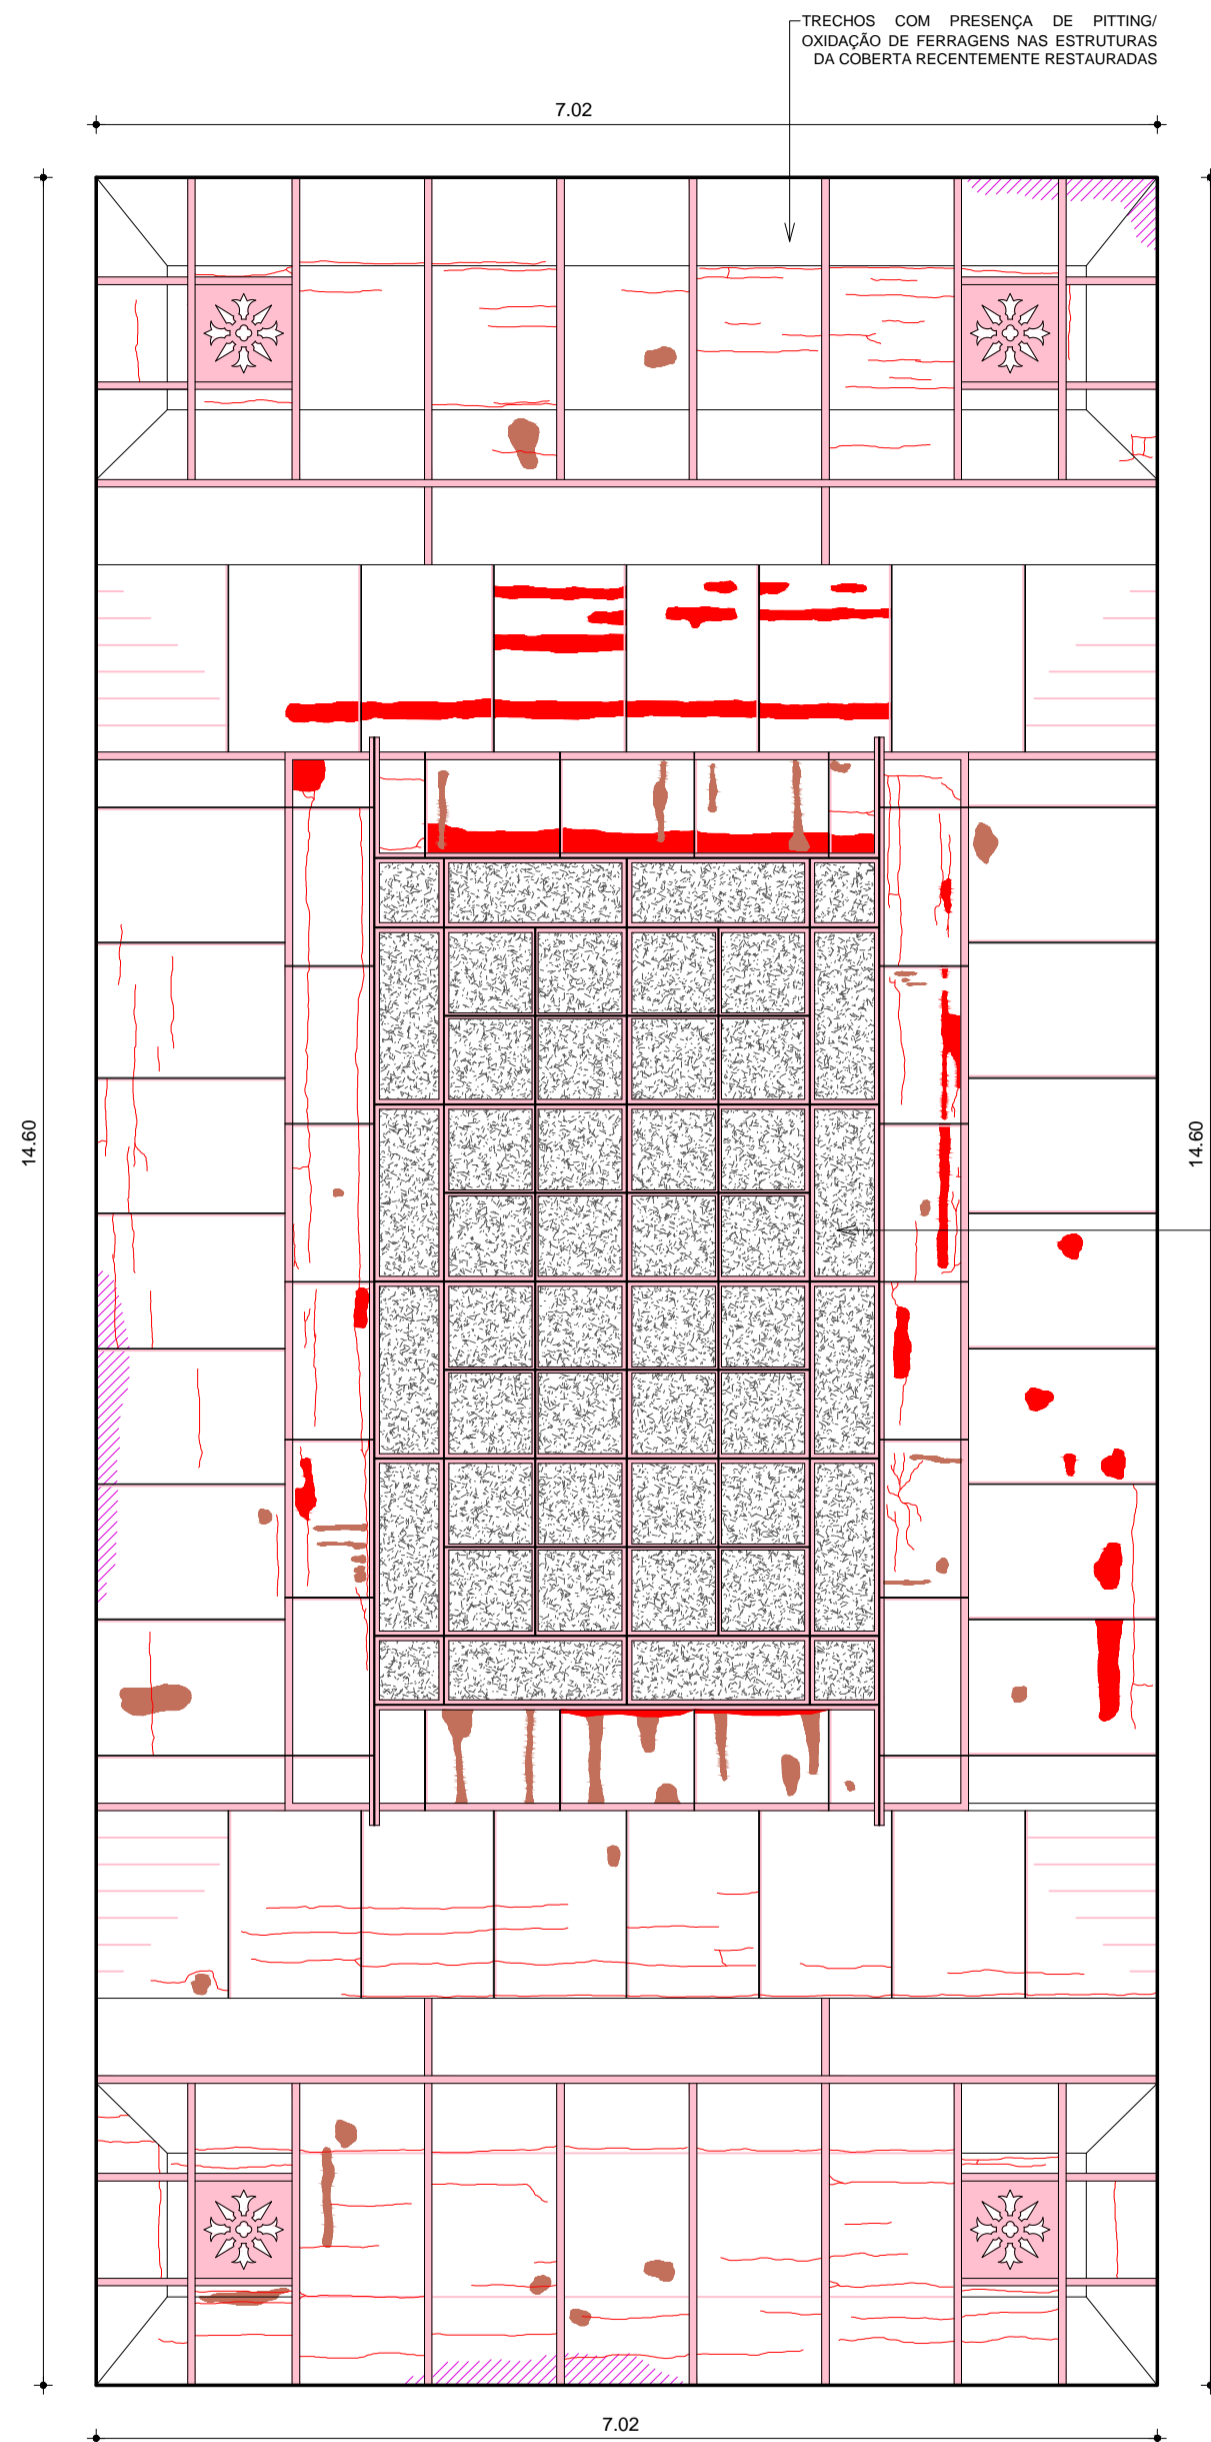
VISTA DO INTRADORSO
ESCALA 1/50

- LEGENDA:
- ENTULHOS
 - FISSURA POR OXIDAÇÃO DAS FERRAGENS
 - LIXIVIAÇÃO
 - PERDA/ FRAGMENTAÇÃO DO REVESTIMENTO POR OXIDAÇÃO DAS FERRAGENS
 - PITTING/ OXIDAÇÃO DE FERRAGENS
 - PINTURA EM DESCOLAMENTO
 - SUJIDADES OU DEPÓSITOS ESCUROS
 - CONTEMPLADO EM PROJETOS ANTERIORES
- OBSERVAÇÃO: EM VISTORIA REALIZADA NO INTRADORSO DO MUSEU RUI BARBOSA FOI IDENTIFICADA A PRESENÇA DE PITTING/ OXIDAÇÃO DE FERRAGENS EM ÁREAS RESTAURADAS RECENTEMENTE.
