**CONTRIBUIÇÕES PARA O DESENVOLVIMENTO DE  
UM SISTEMA DE MONITORAÇÃO VIA SATÉLITE  
DO ESTADO DE POLUIÇÃO DE CADEIAS DE  
ISOLADORES DE ALTA TENSÃO**

Dissertação submetida ao Programa de Pós-Graduação em Engenharia Elétrica da  
Universidade Federal de Pernambuco como parte dos requisitos para a obtenção do grau de  
Mestre em Engenharia Elétrica.

Recife, Fevereiro de 2010.

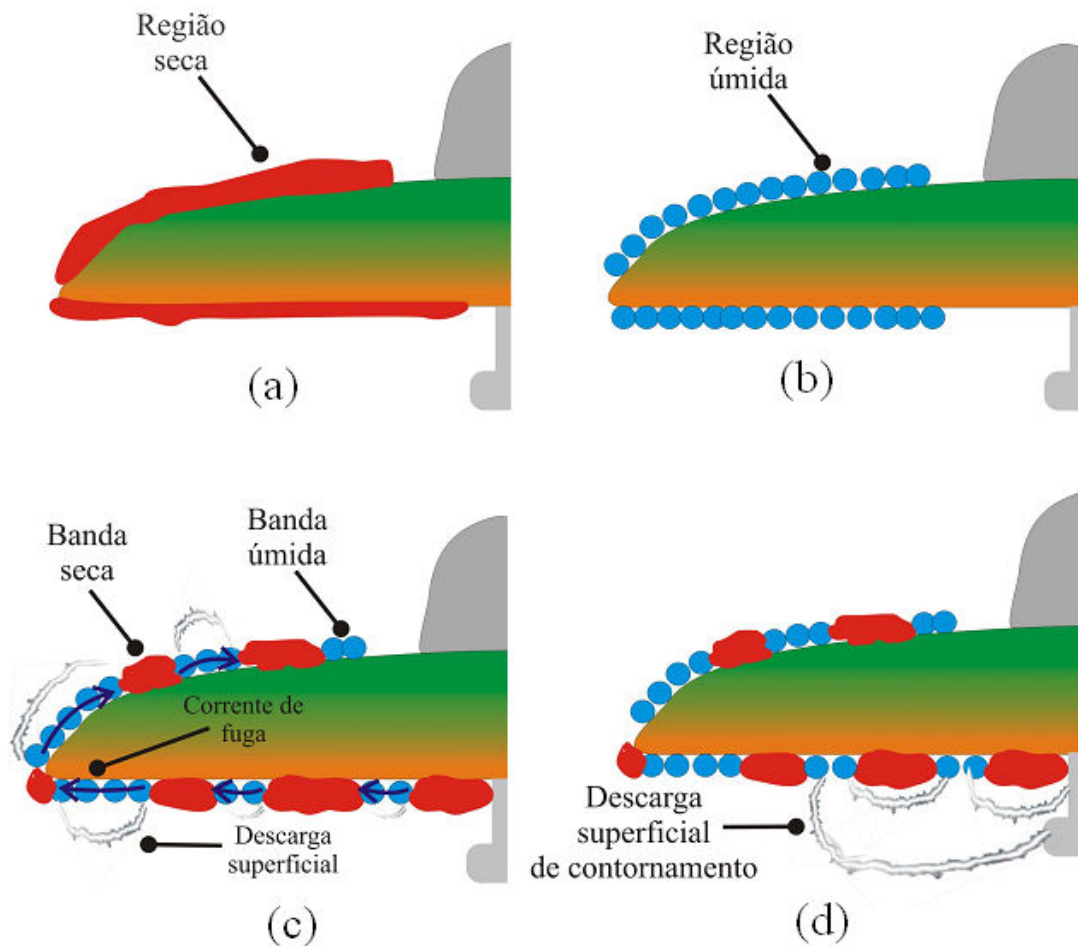
**Figura 1** - Processo de formação de corrente de fuga em isoladores poluídos: (a) região de banda seca; (b) região de banda úmida; (c) corrente de fuga e descargas superficiais localizadas; (d) descargas superficiais contornando as regiões secas.

A Figura 1 mostra as etapas para a formação de corrente de fuga em uma cadeia de isoladores cerâmicos de alta tensão expostos a um ambiente de alta umidade e concentração de poluentes. Quando uma determinada concentração de contaminante é depositada na superfície do isolador e esta se mantém seca, não ocorre alteração significativa na suportabilidade dielétrica do isolador, pois a substância se encontra eletricamente neutra, como pode ser observado na Figura 3(a). No instante em que a superfície da saia do isolador é umidificada de forma parcial ou total, devido à elevação da umidade, chuva fina ou neblina, a região seca é umidificada tornando-se uma solução condutiva, denominada região úmida, como pode ser observado na Figura 3(b) [1]–[17].

A região úmida sob a ação da tensão aplicada sobre a cadeia de isoladores gera a circulação de corrente de fuga pelo interior da região úmida. Ocorre um aquecimento na região de circulação de corrente por efeito Joule, promovendo a secagem de parte da região úmida. O processo de secagem ocorre de forma não homogênea, formando regiões de bandas secas cortadas por bandas úmidas. Com isso, na região localizada próxima ao pino do isolador é iniciado o processo de formação das descargas superficiais [13]–[17]. Nesse estágio, as descargas superficiais estão limitadas à região úmida, ocorrendo um acúmulo de carga elétrica nas regiões de contorno da banda seca, promovendo a interrupção da corrente de fuga oriunda da banda úmida, como pode ser observado na Figura 3(c).

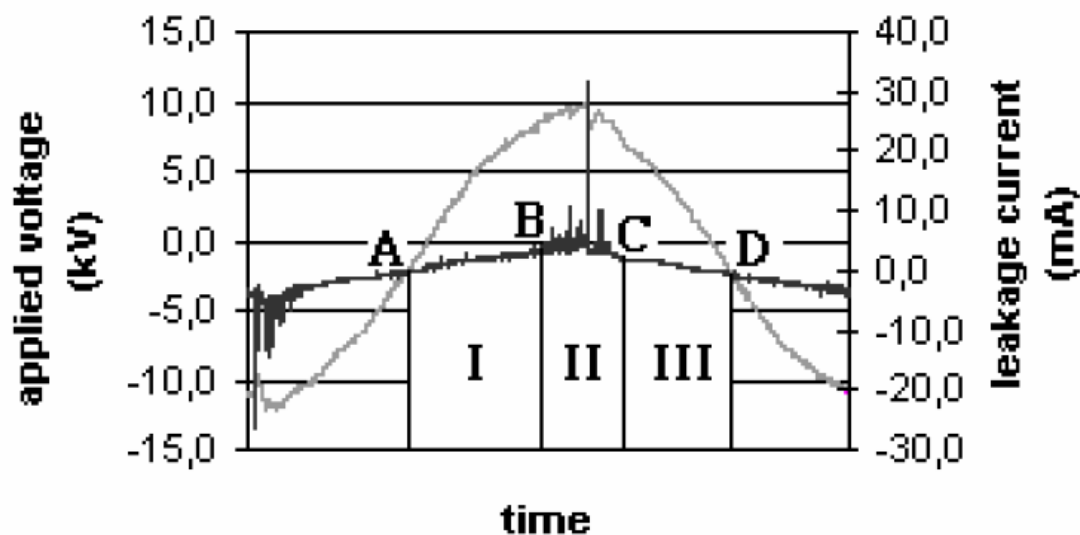
**Figura 4** - Forma de onda da corrente de fuga e tensão aplicada em uma cadeia de isoladores (extraído de [20]).

Tsarabaris *et. al.* [20] realizaram experimentos para análise de corrente de fuga em cadeias de isoladores de porcelana em atmosfera salina, submetidos a uma tensão de 20 kV e frequência de operação de 50 Hz. Foi observado que a corrente de fuga aumentava linearmente com a tensão aplicada até que, próximo do máximo da diferença de potencial, a corrente de fuga exibia uma sucessão de pulsos intermitentes, rápidos e de amplitude variável, conforme ilustrado na Figura 4. A ocorrência destes foi identificada como sendo devido às descargas superficiais no isolador. As descargas superficiais reveladas como pulsos de corrente na forma de onda da corrente de fuga. O tempo de resposta do sensor utilizado permitia verificar a duração do evento em torno de algumas dezenas de microssegundos. Como a duração de uma descarga parcial é da ordem de nanossegundos [10], conclui-se que o sensor registra uma sucessão de pulsos de corrente de fuga gerada quase que simultaneamente. Os autores classificaram o comportamento da corrente de fuga em três regiões, conforme ilustrado na Figura 4. A região I corresponde à dependência linear da corrente com a tensão aplicada na cadeia. Na região II ocorre o surgimento de pulsos intermitentes de corrente de fuga e na região III, com a diminuição da tensão sobre a cadeia, a corrente de fuga volta a apresentar um comportamento linear.

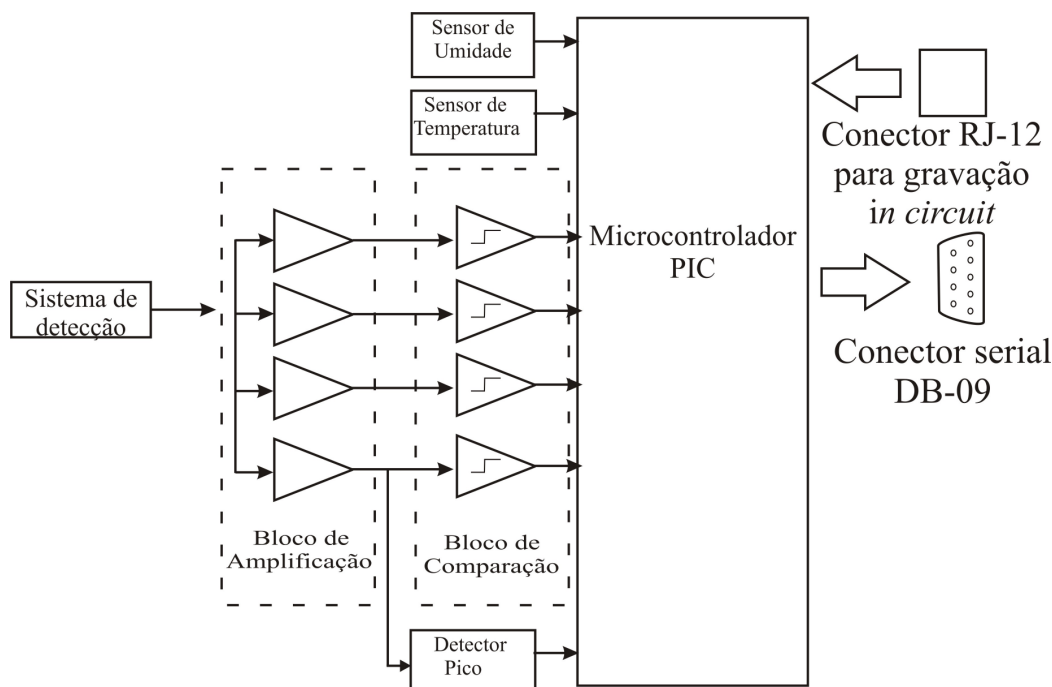
**Figura 8** - Diagrama de blocos do módulo de processamento.

O sistema de detecção mostrado na Figura 8 é constituído de um fotodetector de silício do tipo PIN ligado em série com um resistor de 100 k $\Omega$ . Foi escolhido um fotodetector com área ativa de 13 mm<sup>2</sup> garantindo a absorção de toda a distribuição espacial da luz guiada pela fibra. O tempo de resposta do sistema de detecção é de 20  $\mu$ s. A Figura 9 ilustra o sistema de detecção.

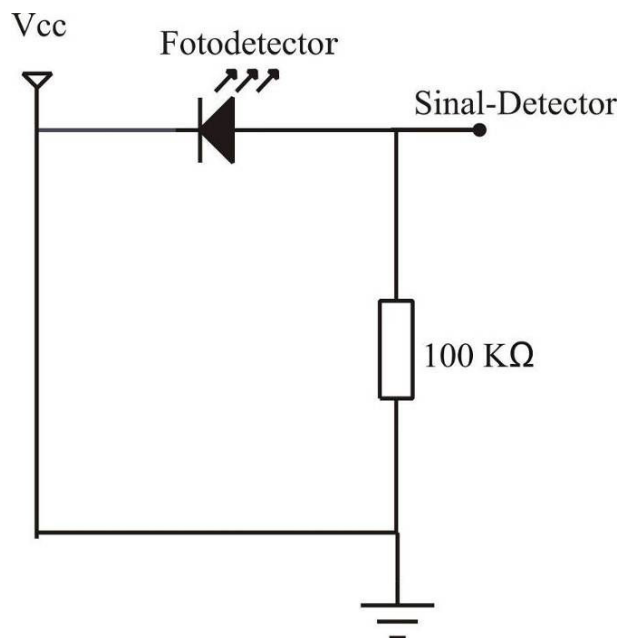
**Figura 9** - Desenho do fotodetector e esquema elétrico de ligação.

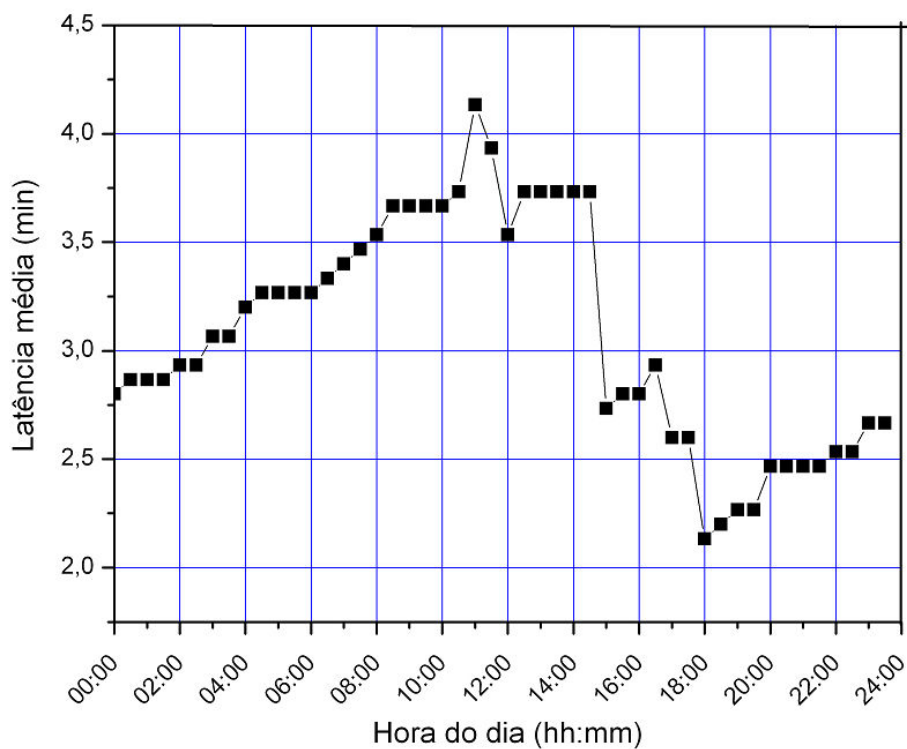
Figura 15 - Gráfico de latência média em função da hora do dia.

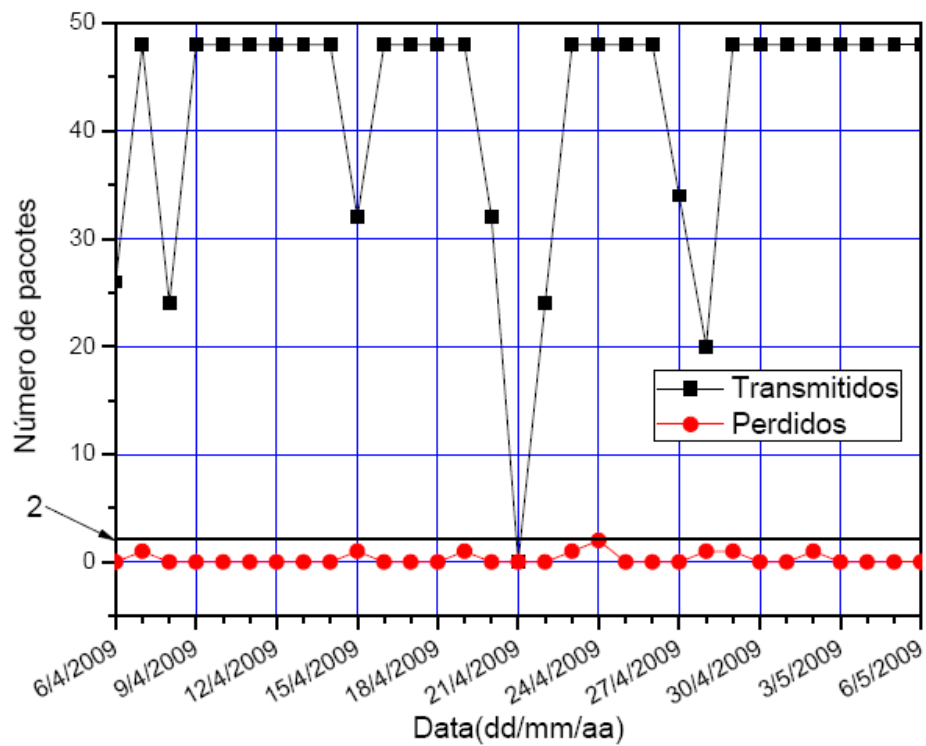
Figura 16 - Número de pacotes transmitidos e número de pacotes perdidos durante o mês de teste.

Como descrito na seção anterior, por conta de manutenções corretivas o número de pacotes transmitidos foi de 1296 em um mês com nove perdas, ou seja, 0,7%. Caso o sistema de telemetria apresente uma alta taxa de perda de pacotes no decorrer do tempo a descontinuidade de informações poderá comprometer a análise e interpretação do estado de isolamento das cadeias de isoladores monitoradas. Caso haja uma concentração de perda de pacotes consecutivos, um período isolado com umidade alta que poderia revelar uma alta poluição seria omitido não revelando a necessidade de manutenção. Por isso, para esse experimento em laboratório foi analisado o número de pacotes transmitidos e o número de pacotes perdidos em cada dia do experimento. O resultado pode ser visualizado na Figura 16.

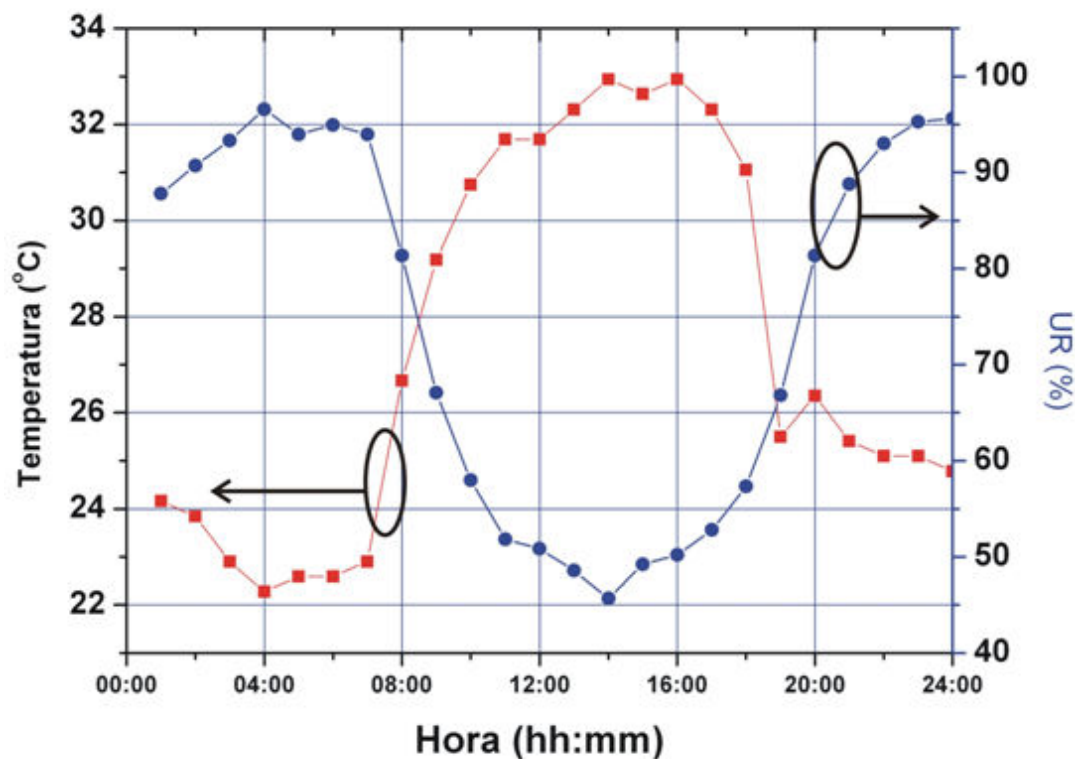
**Figura 18** - Gráfico da temperatura e da umidade relativa em função da hora do dia para o teste piloto.

O gráfico da Figura 18 indica o comportamento da temperatura e umidade para um determinado dia do experimento. Apenas um dia de experimento foi representado graficamente para analisar melhor o comportamento da temperatura e umidade no decorrer do dia. Como pode ser aí observado, a temperatura no decorrer do dia varia entre 24 e 32 °C e a umidade relativa, entre de 40 e 80 %. Para atestar que os valores de temperatura e umidade estavam corretos, periodicamente era medida a tensão nas entradas do microcontrolador conectadas aos sensores de temperatura e umidade. De posse dessas tensões a conversão podia ser feita manualmente e comparada aos valores registrados automaticamente

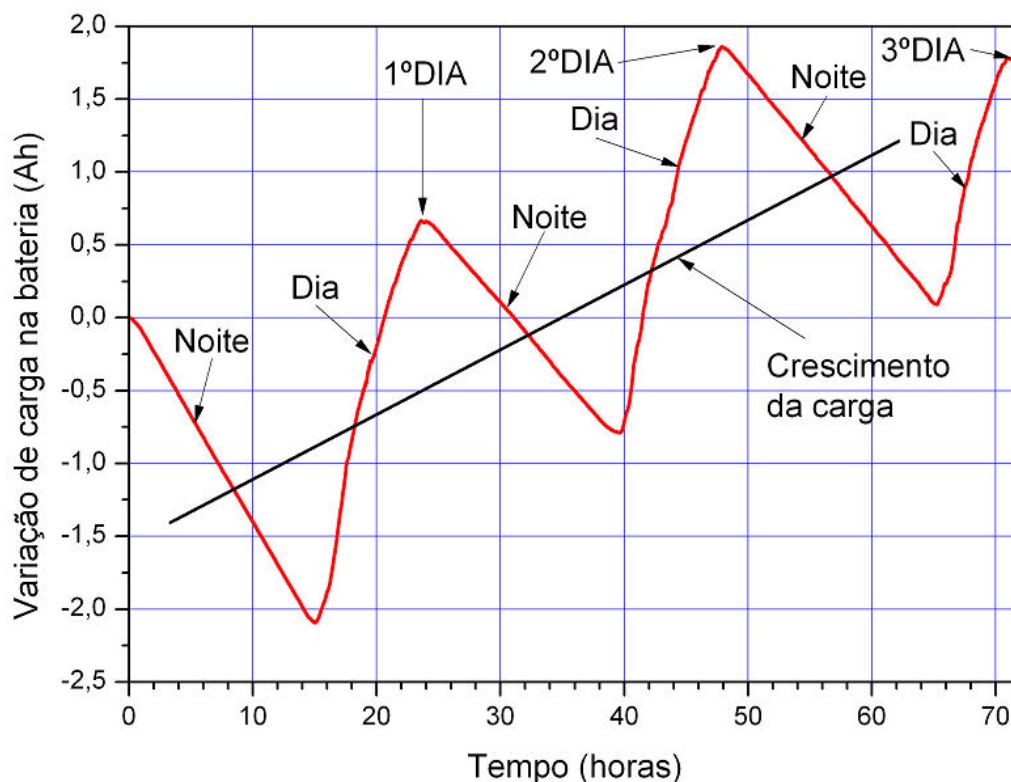
**Figura 19** - *Variação de carga na bateria em função do tempo.*

Para determinar se o sistema possui autonomia elétrica a variação de carga de entrada na bateria deve ser positiva ao final de cada dia. A reta na Figura 19 ilustra a integral da curva. Observa-se que ao final de cada dia (1º, 2º e 3º) a variação de carga integral da corrente de entrada da bateria é sempre positiva demonstrando que o sistema possui autonomia elétrica.

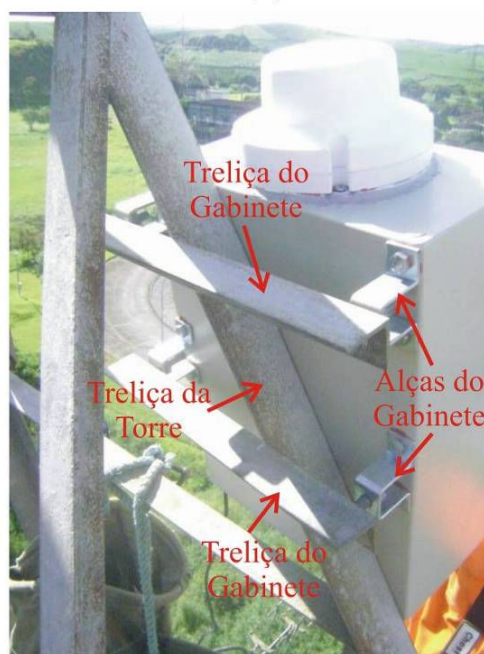
**Figura 20** (a) Fotografia do gabinete e painel solar instalados na pontina de uma torre de transmissão da CHESF. (b) Fotografia da fixação do gabinete na torre.

Cada sistema foi instalado sempre no ponto mais alto da torre, para evitar obstáculos na linha de visada do modem. Dessa forma cada equipamento foi fixado na pontina de passagem do cabo pára-raios como ilustrado na Figura 20(a). A base do gabinete fica apoiada em uma treliça e duas cantoneiras fixam o equipamento em uma treliça diagonal da torre utilizando as alças do gabinete como ilustrado na Figura 20(b). O painel solar deve ter a sua face voltada para o lado norte da torre, permitindo maior período de incidência de luz na superfície do painel. Além disso, o painel deve ter uma pequena inclinação para evitar acúmulo de poluentes e possibilitar a lavagem de sua superfície durante os períodos de chuvas, como ilustrado na Figura 20(b).

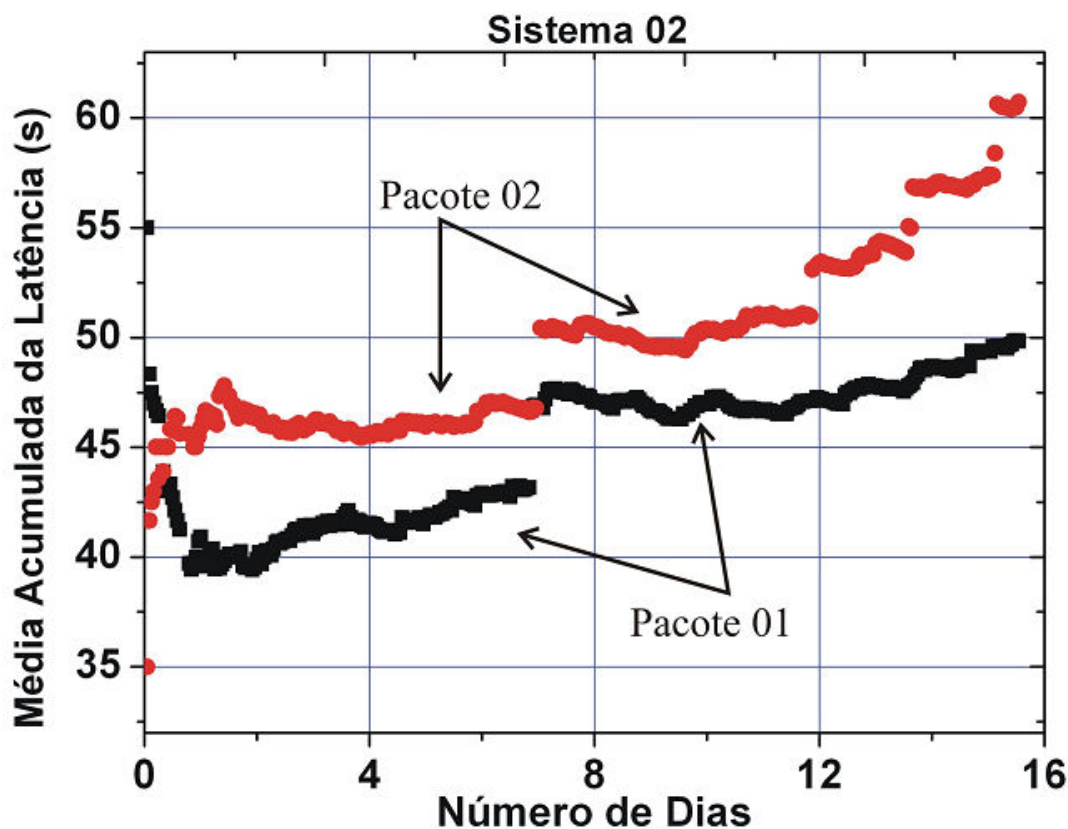
Figura 21 - Gráfico da média acumulada da latência para o sistema 02.

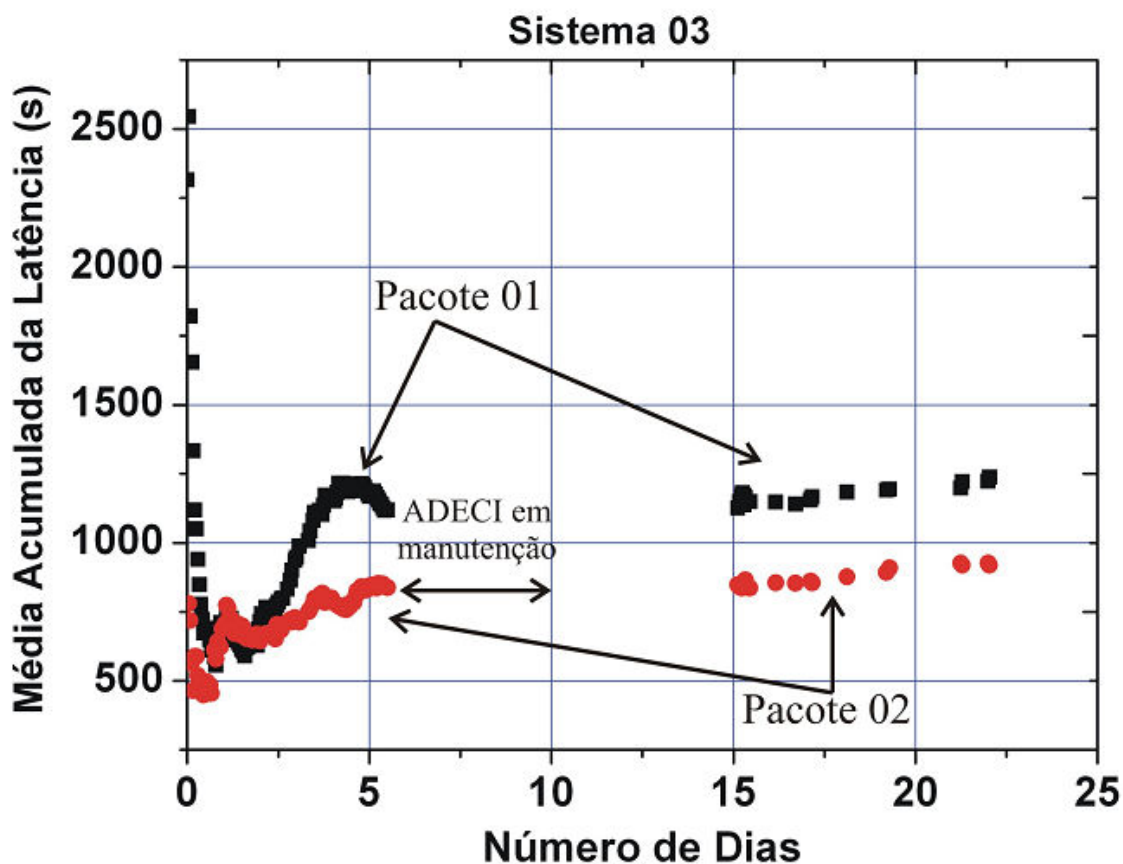
**Figura 22** - Gráfico da média acumulada da latência para o sistema 03.

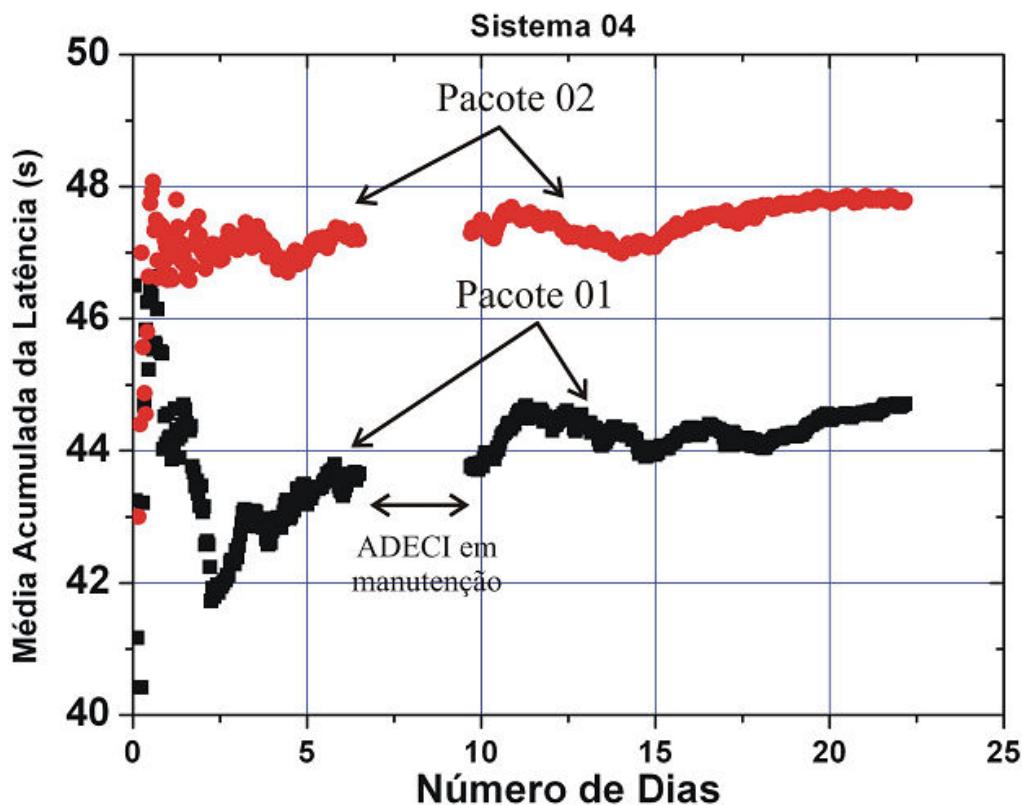
**Figura 23** - Gráfico da média acumulada da latência para o sistema 04.

No gráfico da Figura 23, percebe-se no início do experimento uma latência média acumulada de 46,5 e 48 segundos para os pacotes tipo 01 e 02, respectivamente. No decorrer do experimento a latência média acumulada para o pacote tipo 01 decai até atingir o mínimo de 41 segundos e posteriormente aumenta até que no 6º dia de experimento possui valor próximo de 43 segundos. Para o pacote 02, a latência média acumulada varia em torno de 47 segundos até o 6º dia de experimento. Do 10º dia de experimento até o final do experimento, percebe-se que a latência média acumulada converge para valores próximos de 45 e 48 segundos para os pacotes do tipo 01 e 02, respectivamente. O sistema 04 apresentou desempenho satisfatório, pois a latência média acumulada para ambos os pacotes foi inferior a um minuto.

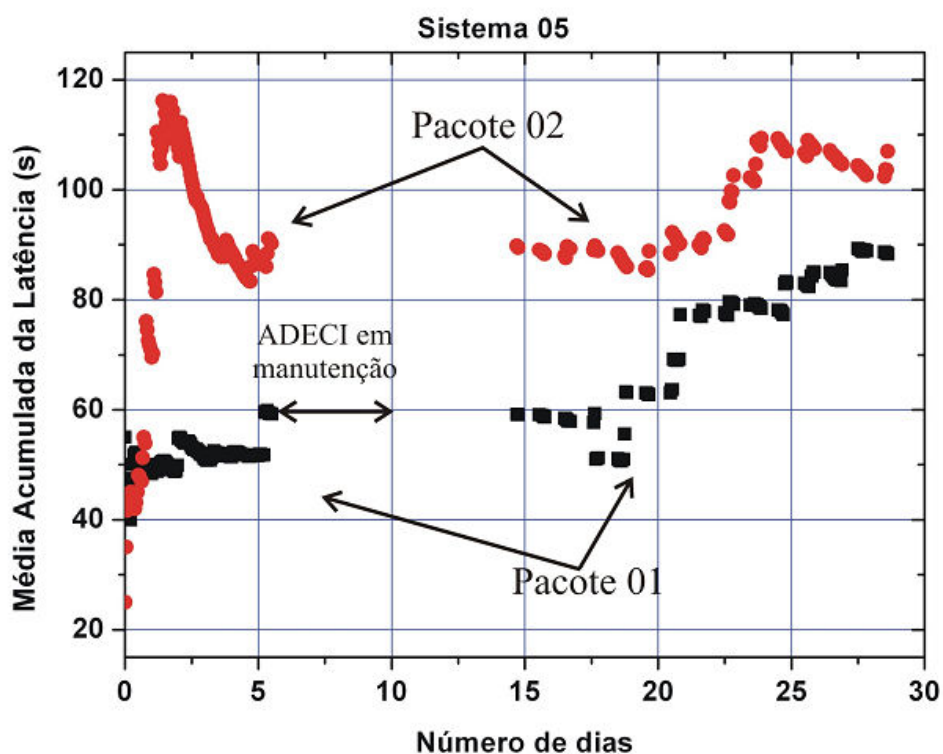
Figura 24 - Gráfico da média acumulada da latência para o sistema 05.

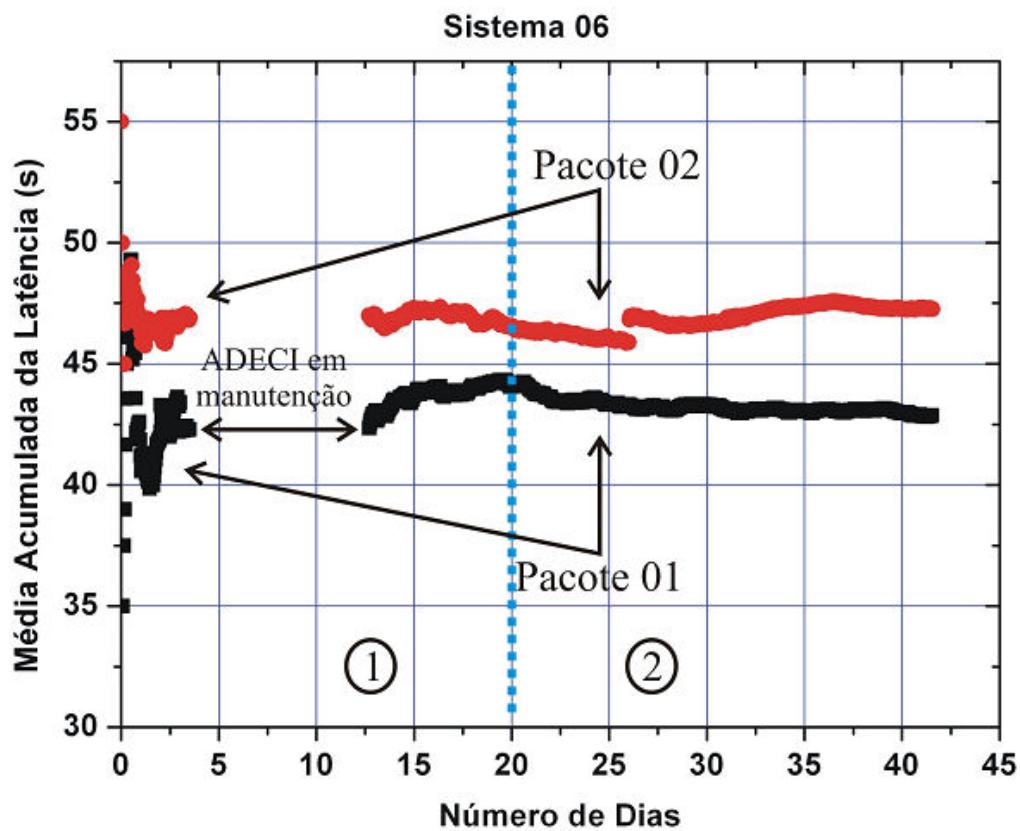
Figura 25 - Gráfico da média acumulada da latência para o sistema 06.

O sistema 06 foi analisado durante 41 dias e o sistema 07 durante 45 dias de experimento. As Figuras 25 e 26 ilustram as médias acumuladas da latência dos dois tipos de pacotes no período do experimento para os sistemas 06 e 07, respectivamente. Durante o período do experimento, o ADECI estava passando por novas manutenções e houve perda de registros correspondentes a aproximadamente 9 dias de experimento. Uma intervenção foi realizada para substituir a posição dos sistemas 06 e 07 devido a problemas apresentados no sistema 07. Nas Figuras 25 e 26 estão indicados os períodos de intervenção (região 1) e após a intervenção (região 2).

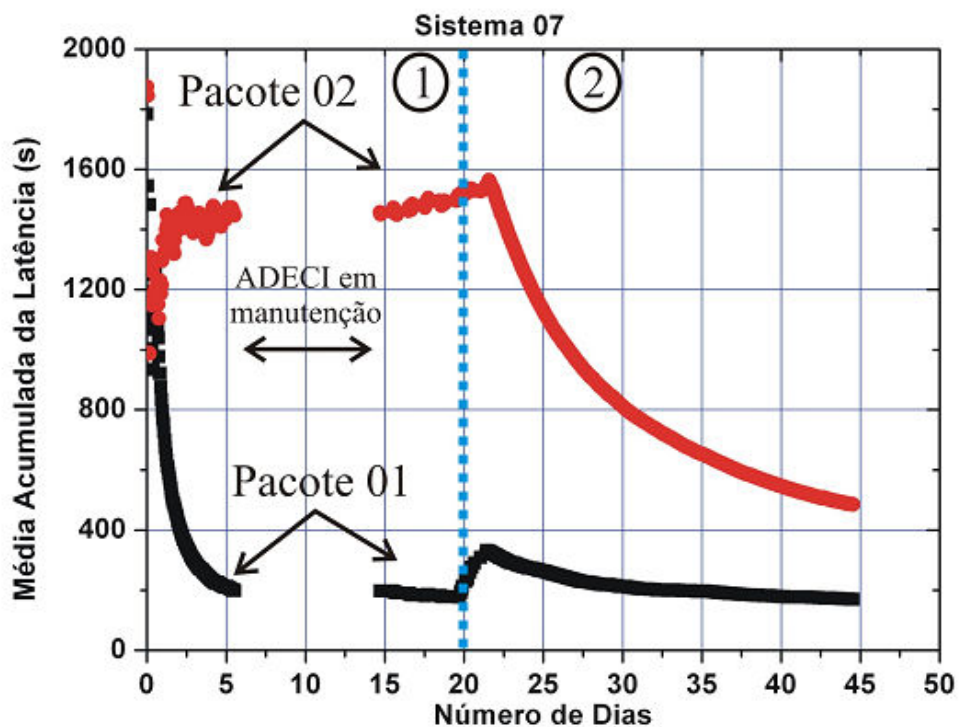
Figura 26 - Gráfico da média acumulada da latência para o sistema 07.

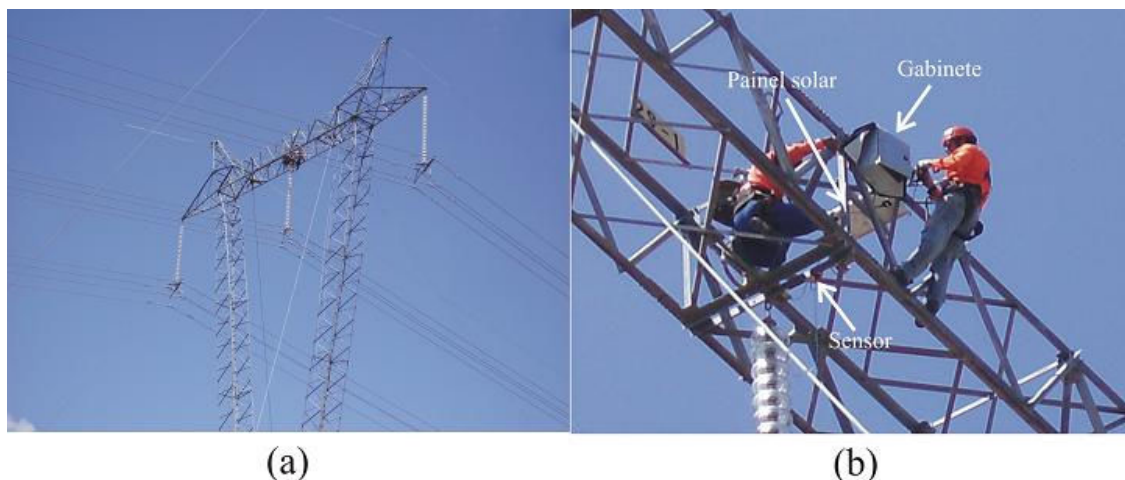
**Figura 36** - a) Fotografia da torre escolhida para instalação do sistema 06 e (b) gabinete, painel solar e sensor do sistema 06 sendo instalados pelos eletricitistas.

O sistema 06 foi instalado em uma torre localizada no município de Caracará, Ceará. A tensão de trabalho da torre é de 500 kV. O sensor foi instalado em uma cadeia de isoladores de vidro do tipo suspensão. A instalação teve duração aproximada de duas horas. A Figura 36 (a) apresenta uma fotografia da torre de transmissão escolhida para instalação do sistema 06 e a Figura 36 (b) mostra em detalhes o gabinete do sistema, o painel solar, o sensor e os eletricitistas realizando a instalação.
