PROJETO EXECUTIVO DE RESTAURAÇÃO DO PALÁCIO DA FACULDADE DE DIREITO DO RECIFE - 1ª PARTE DA 5ª ETAPA - FORROS, COBERTURAS, CÚPULAS, FACHADAS, ESTRUTURA METÁLICA DO ALPENDRE, ALEGORIAS METÁLICAS, ESCADAS E HALLS

P. 25/25
ATUALIZAÇÃO DO
PROJETO DE CONSERVAÇÃO E RESTAURO
MUSEU RUI BARBOSA
VISTA DO INTRADORSO E FORRO

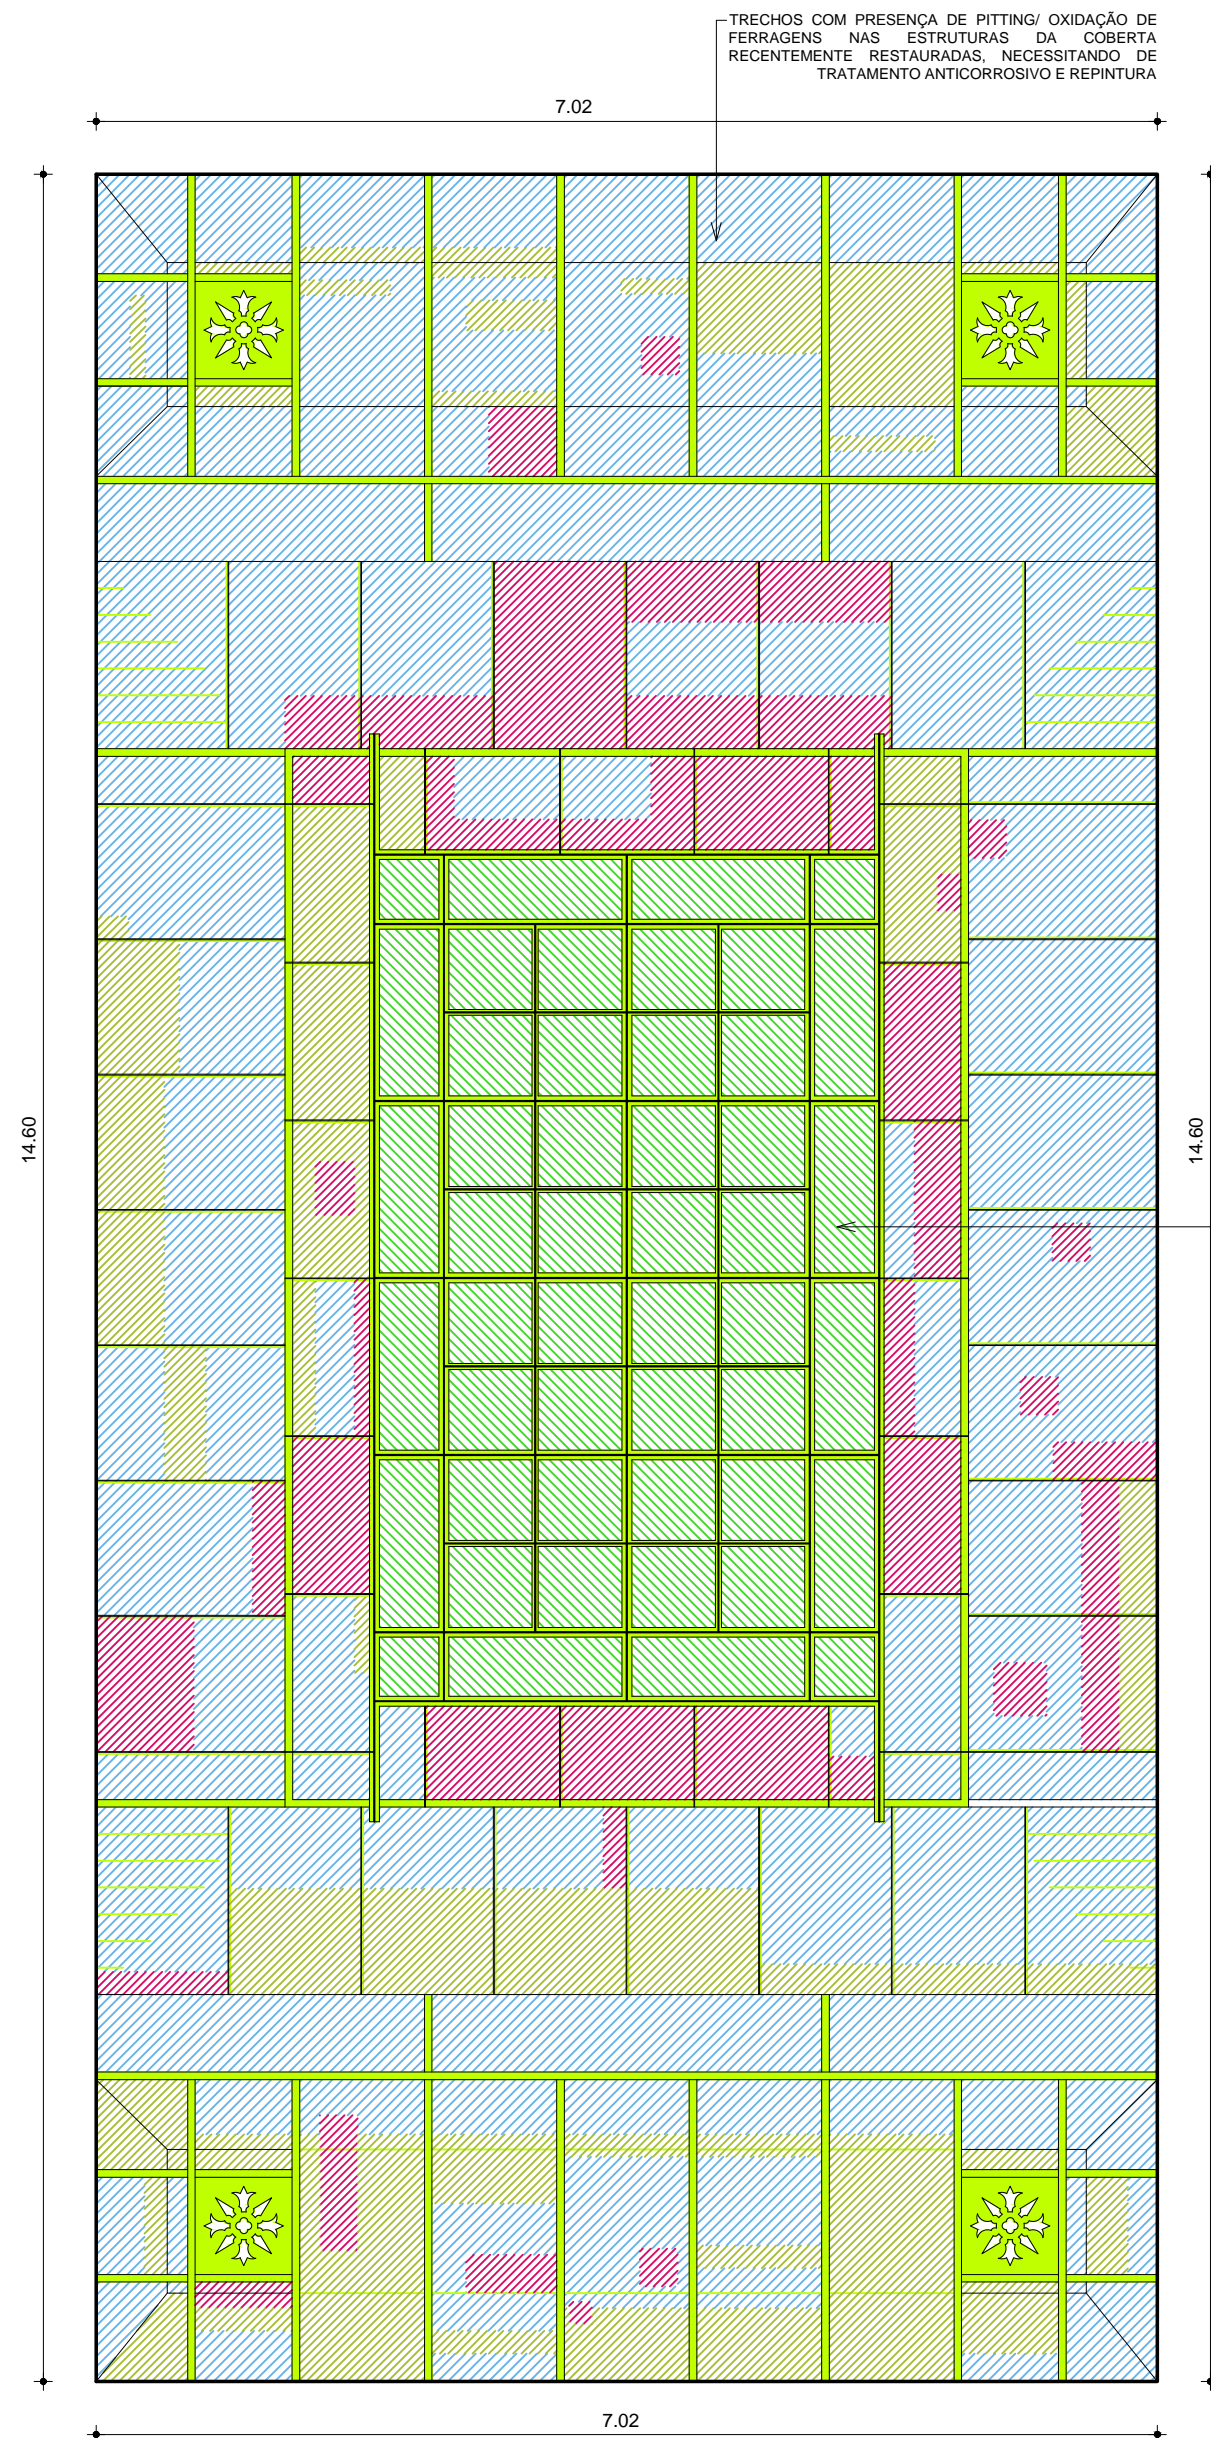
VISTA DO INTRADORSO
ESCALA 1/50

OBSERVAÇÃO: EM VISTORIA REALIZADA NO INTRADORSO DO MUSEU RUI BARBOSA FOI IDENTIFICADA A PRESENÇA DE PITTING/ OXIDAÇÃO DE FERRAGENS EM ÁREAS RESTAURADAS RECENTEMENTE, NECESSITANDO DE TRATAMENTO ANTICORROSIVO E REPINTURA.
