PROJETO EXECUTIVO DE RESTAURAÇÃO DO PALÁCIO DA FACULDADE DE DIREITO DO RECIFE - 1ª PARTE DA 5ª ETAPA - FORROS, COBERTURAS, CÚPULAS, FACHADAS, ESTRUTURA METÁLICA DO ALPENDRE, ALEGORIAS METÁLICAS, ESCADAS E HALLS

P. 22/25
ATUALIZAÇÃO DO
PROJETO DE CONSERVAÇÃO E RESTAURO
ANFITEATRO V
VISTA DO INTRADORSO E FORRO

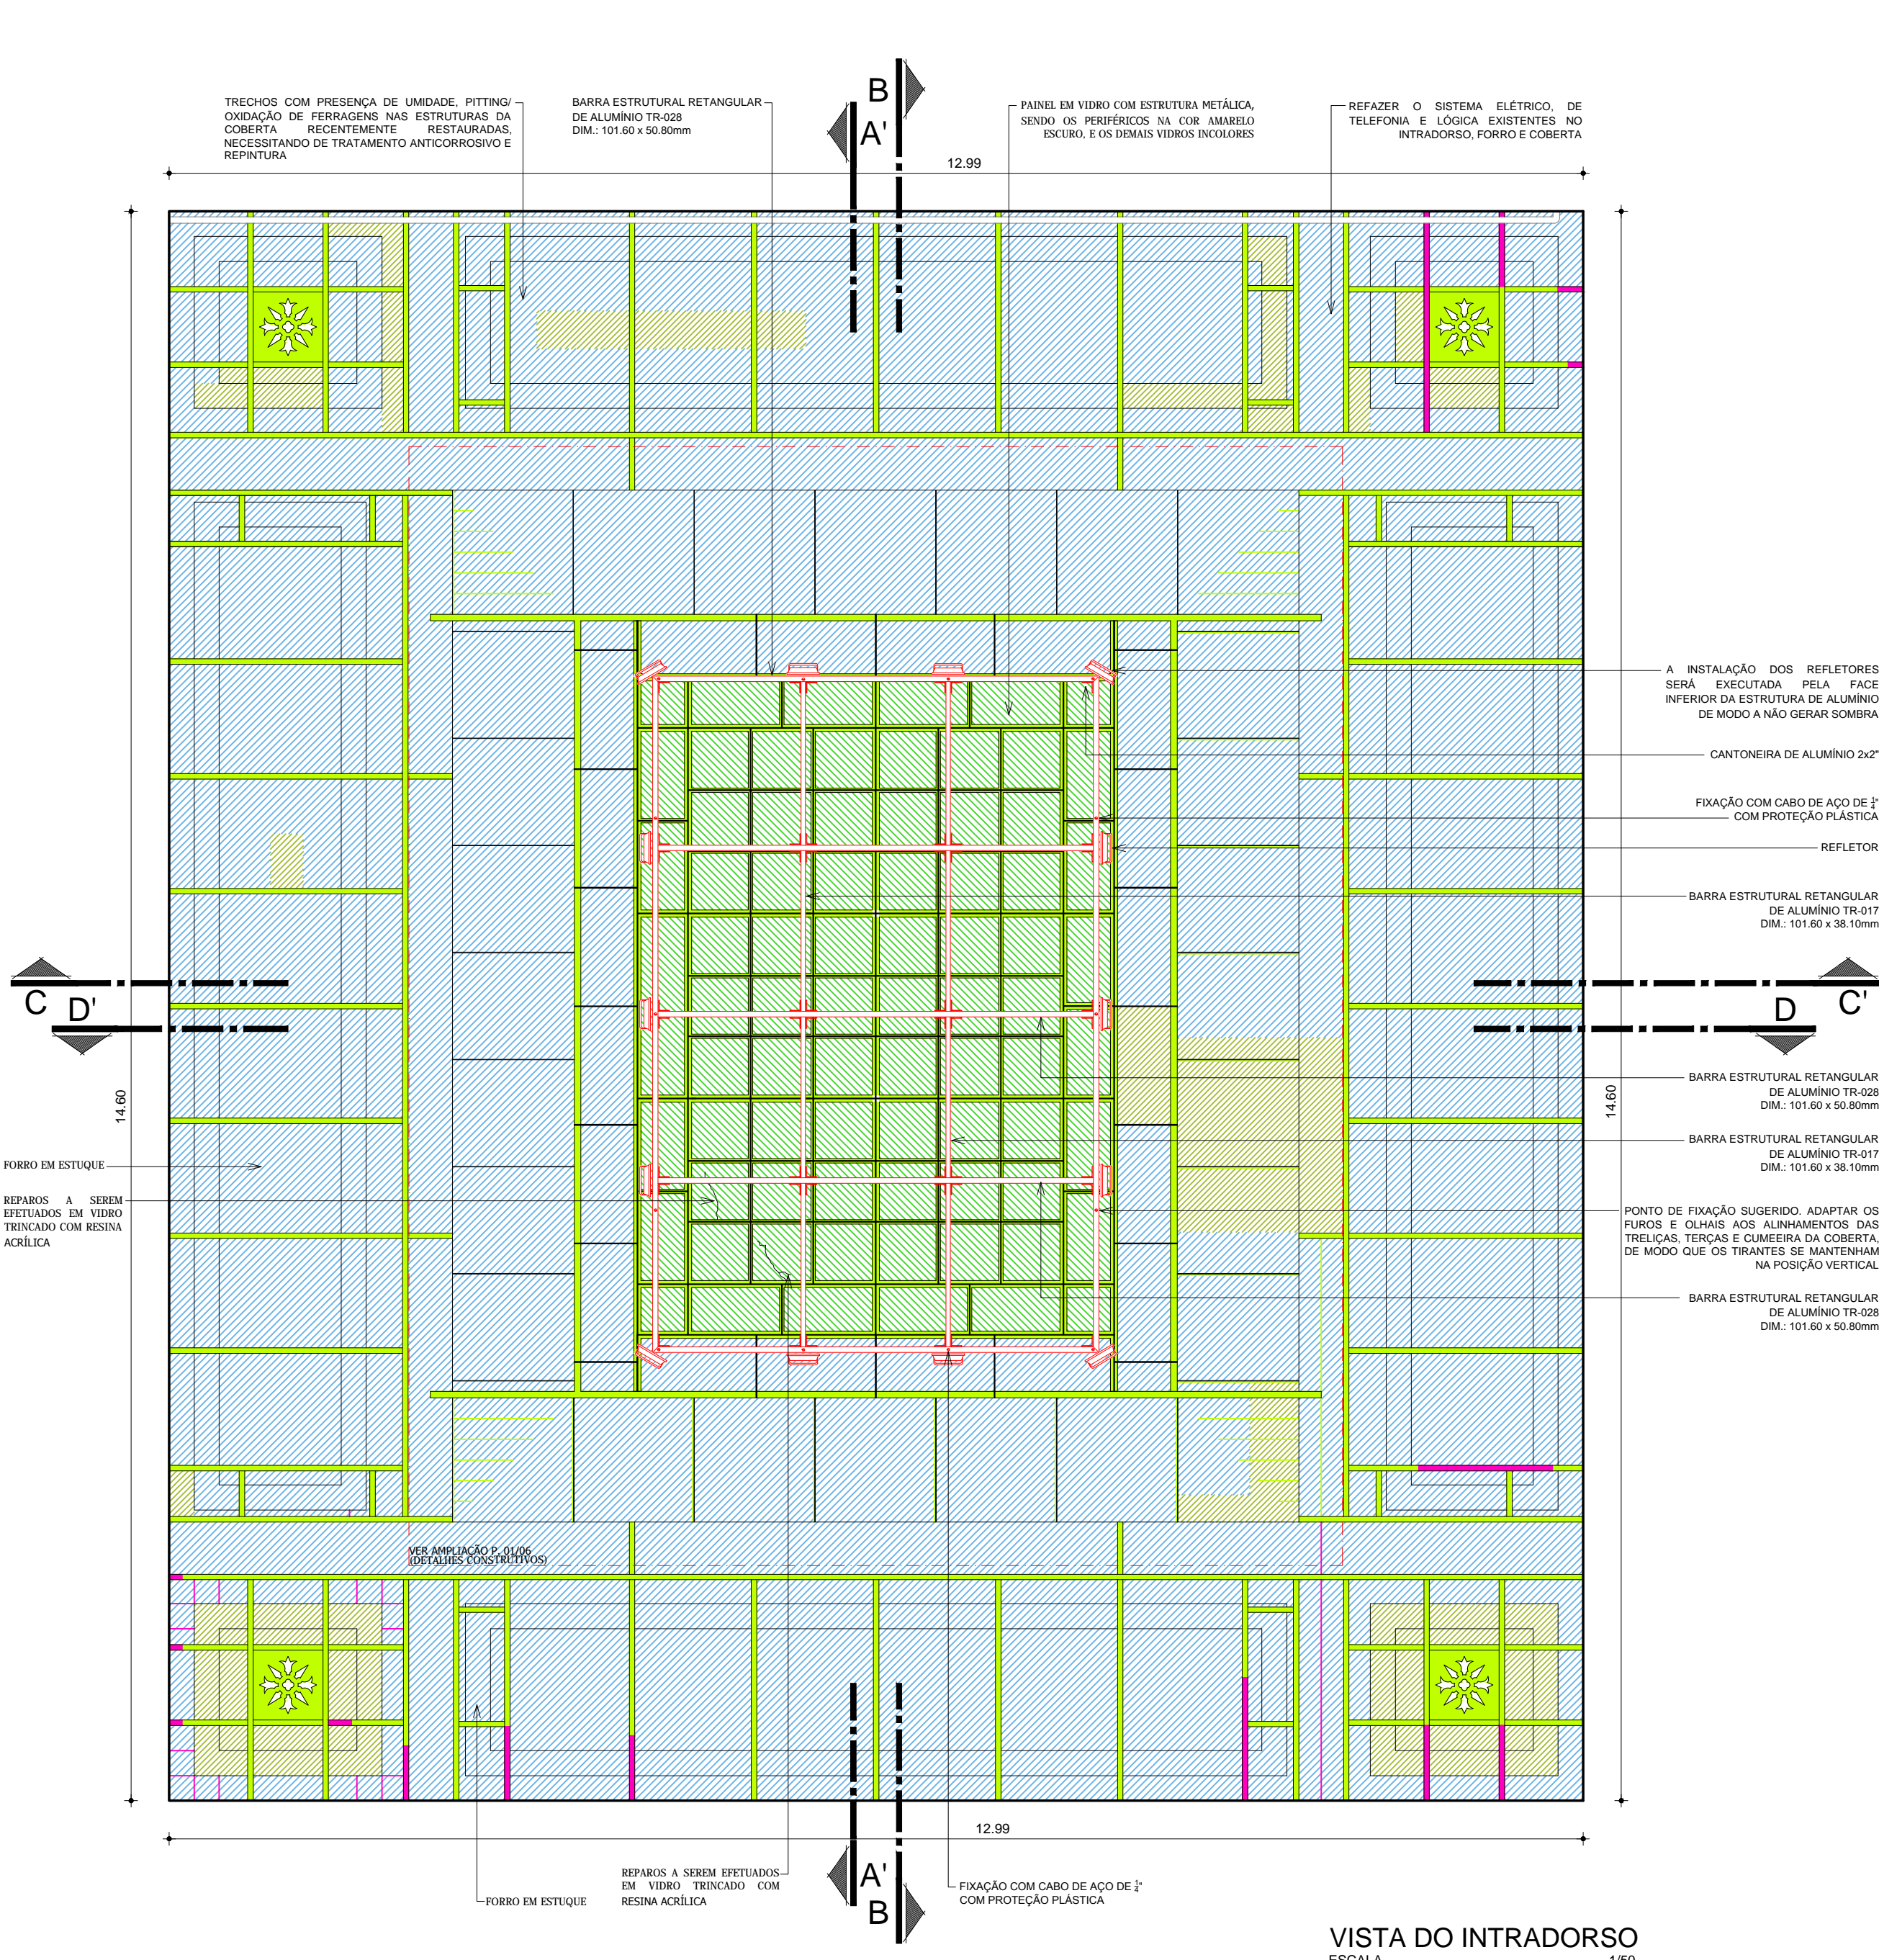
VISTA DO INTRADORSO
ESCALA 1/50

OBSERVAÇÃO: EM VISTORIA REALIZADA NO INTRADORSO DO ANFITEATRO V FORAM IDENTIFICADAS MANCHAS DE UMIDADE E PRESENCIA DE PITTING/ OXIDAÇÃO DE FERRAGENS EM ÁREAS RESTAURADAS RECENTEMENTE, NECESSITANDO DE TRATAMENTO ANTICORROSIVO E REPINTURA.
