PROJETO EXECUTIVO DE RESTAURAÇÃO DO PALÁCIO DA FACULDADE DE DIREITO DO RECIFE - 1ª PARTE DA 5ª ETAPA - FORROS, COBERTURAS, CÚPULAS, FACHADAS, ESTRUTURA METÁLICA DO ALPENDRE, ALEGORIAS METÁLICAS, ESCADAS E HALLS

ATUALIZAÇÃO DO

PROJETO DE CONSERVAÇÃO E RESTAURO

BIBLIOTECA/ ACERVO CIRCULANTE

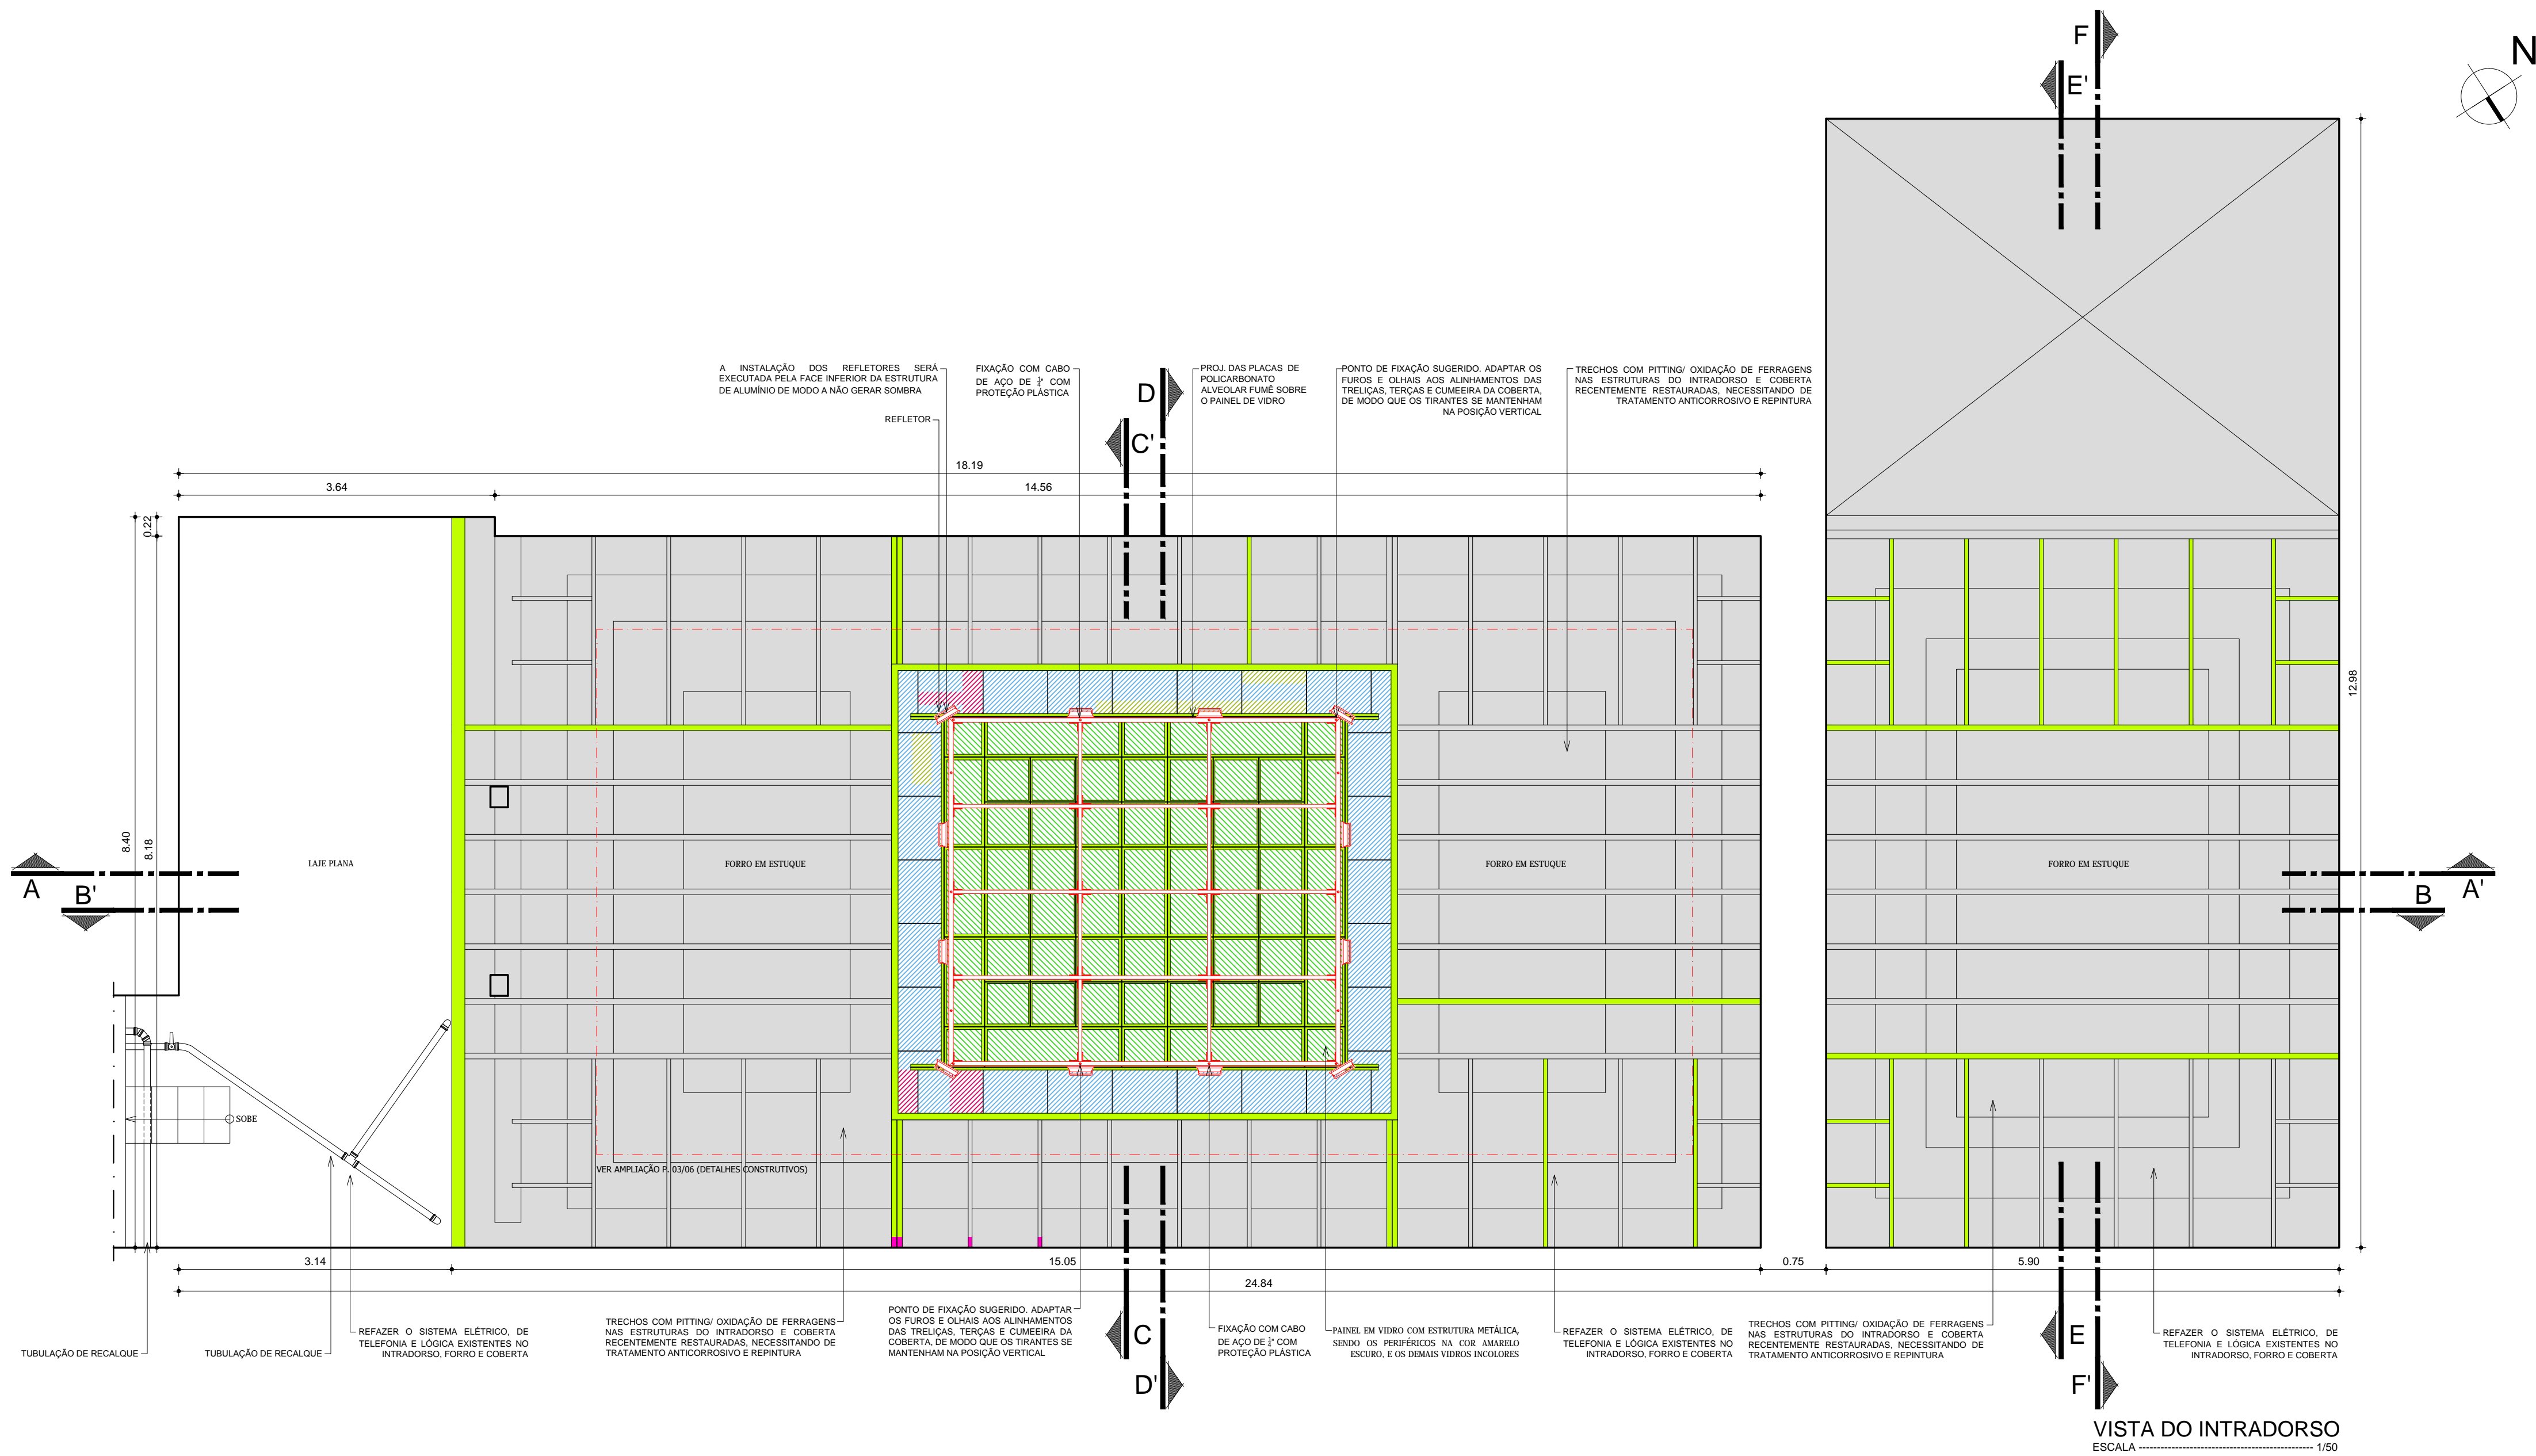
VISTA DO INTRADORSO

OBSERVAÇÃO: EM VISTORIA REALIZADA NO INTRADORSO DA BIBLIOTECA/ ACERVO CIRCULANTE FOI IDENTIFICADA A PRESENÇA DE PITTING/ OXIDAÇÃO DE FERRAGENS EM ÁREAS RESTAURADAS RECENTEMENTE, NECESSITANDO DE TRATAMENTO ANTICORROSIVO E REPINTURA.
