PROJETO EXECUTIVO DE RESTAURAÇÃO DO PALÁCIO DA FACULDADE DE DIREITO DO RECIFE

5ª ETAPA – PRIMEIRA PARTE

PERNAMBUCO
SETEMBRO DE 2017

PROPOSTA DE CONSERVAÇÃO E RESTAURO – CADERNO DE ENCARGOS

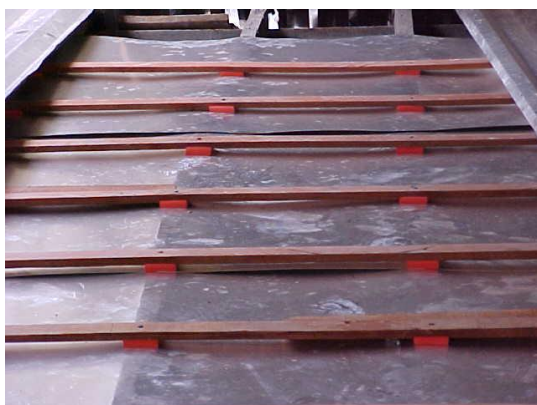
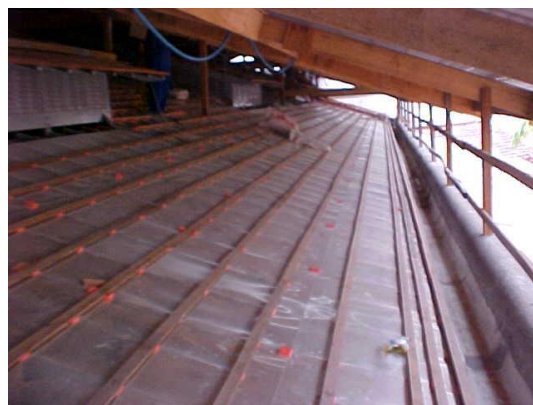
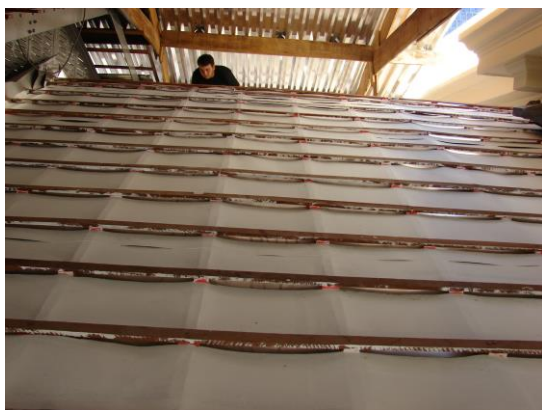
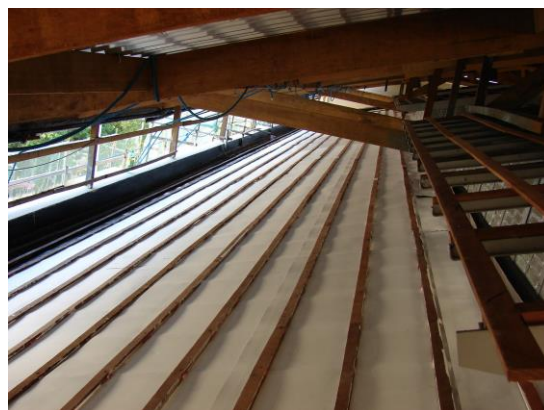
VISTA DE TRECHO DA SUBCOBERTURA EM CHAPAS DE ALUMÍNIO, RIPAMENTE COM CALÇOS EM BORRACHA E PINTURA TERMO ISOLANTE.

Após a conclusão da restauração da torre do relógio, abóbadas, execução de algerozes, impermeabilizações e retirada das lonas de proteção, toda subcobertura deverá ser revisada quanto a presença de eventuais danos e furos que deverão ser reparados, substituindo-se as chapas de alumínio danificadas por outras de igual bitola e dimensão, de modo a que fique assegurada a estanqueidade pretendida. Da mesma forma a pintura termo isolante deverá ser refeita. Os pontos de vazamentos, se houver, deverão ser revistos e reparados, em especial nas junções entre a subcobertura e o lanternim e nas dobraduras da chapa em alumínio. Poderá ser usado selantes de poliuretano do tipo veda calha na cor alumínio.

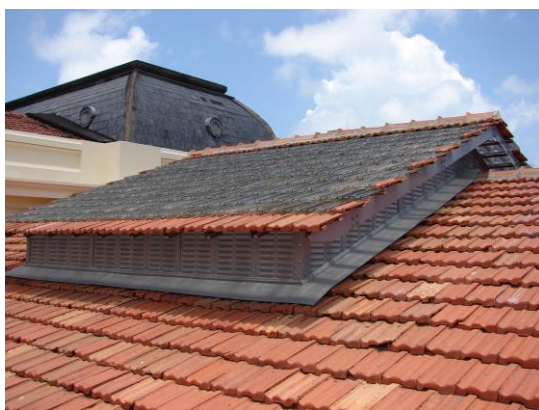
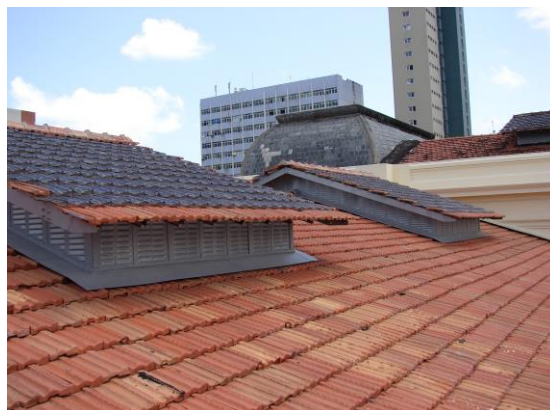
No retelhamento das unidades de vidro serão observadas as mesmas recomendações do item anterior. Os encaixes deverão ser rigorosamente obedecidos, pois vazamentos são constatados quando tais encaixes não encontram-se perfeitamente assentados, em especial onde a pressão eólica é mais intensa. Os trinchos serão executados em telhas cerâmicas, conforme o padrão existente. Prevê-se uma reposição de 25% das unidades.

VISTA DE TRECHO DA COBERTA E LANTERNINS JÁ RESTAURADOS.

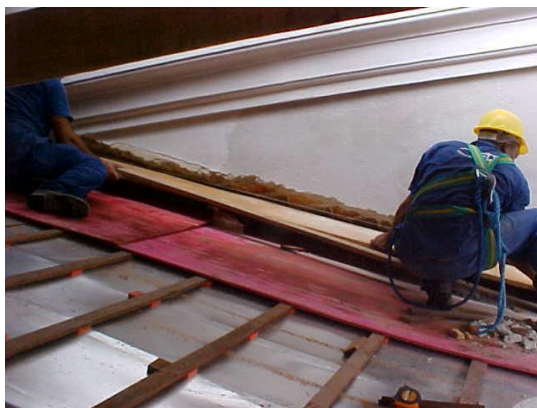
FOTO 13

EXECUÇÃO DE ALGEROZ EM CONCRETO. AO LADO VISTA DE TRECHO DA COBERTA ABÓBADA, ALGEROZ E LANTERNINS JÁ RESTAURADOS.

Os algerozes demolidos total ou parcialmente, para permitir a execução da subcobertura ou que estão comprometidos pelo acúmulo de argamassa aplicada

em intervenções de reparo, deverão ser reconstituídas em concreto armado obedecendo ao modelo e dimensões existentes. Devem ser engastados nas abóbadas e alvenarias, deixando a face sobre o telhamento livre de argamassa ou rejuntas. Apenas os algerozes metálicos dos lanternins podem ser executados apoiados sobre as telhas.

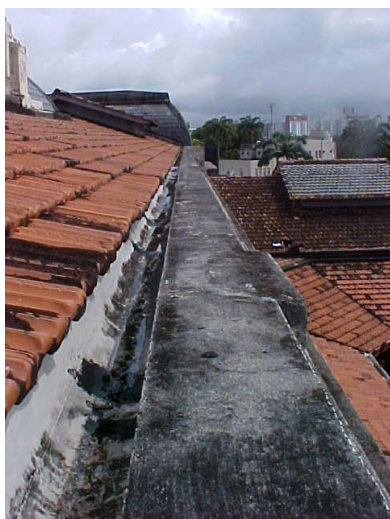
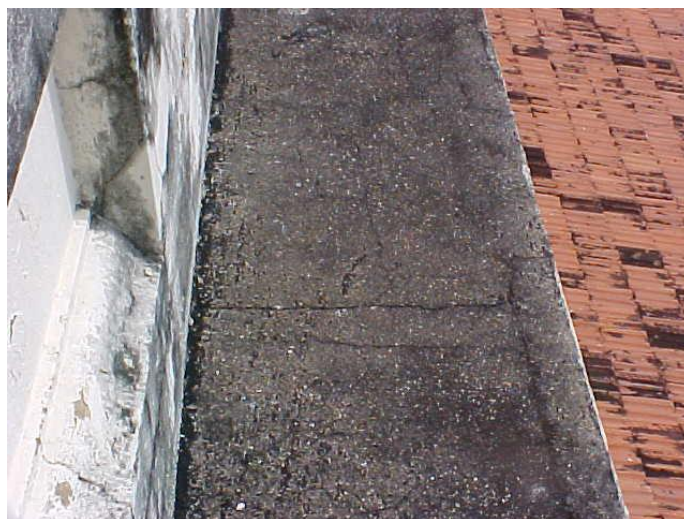
VISTA DOS TOPOS DE PLATIBANDAS, CALHA E FACE SUPERIOR DA CORNIJA.

Após a execução dos revestimentos, regularizações das platibandas, cornijas e reparo das calhas, estas superfícies serão impermeabilizadas, sob duas demãos de pintura 100% acrílica, com selador base acrílico puro na quantidade de 0,2l/m² mais aplicação de membrana acrílica impermeável superflexível, base cimentícia, moldada no local, com quantidade de resina 1,5 kg/m², na cor branca.

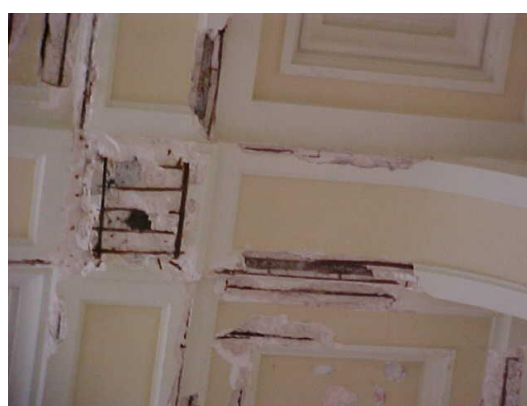
FOTO 20

DETALHE DO NÍVEL DE CORROSÃO DAS FERRAGENS DA ESTRUTURA METÁLICA DO FORRO.

Toda área de estuque comprometida por oxidação e expansão das ferragens e desintegração por cristalização de sais solúveis deve ser demolida. Nos trechos do forro onde a armadura se apresente corroída. Com perda de seção superior a 30% (trinta por cento) devem ser substituídas. Na desmontagem os elementos a serem descartados serão cortados mecanicamente com serras manuais evitando-se assim causar danos às áreas adjacentes a serem conservadas.

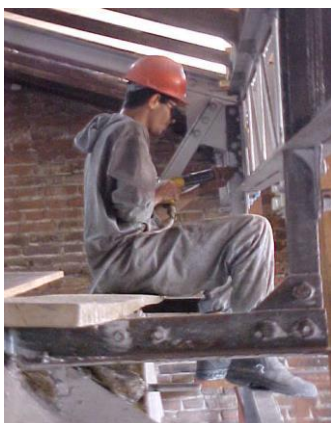
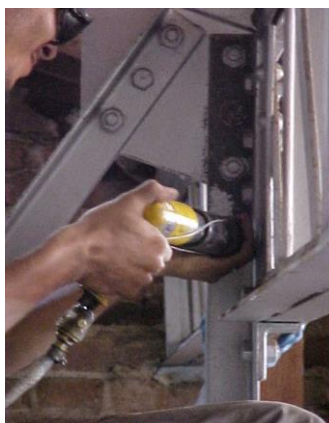
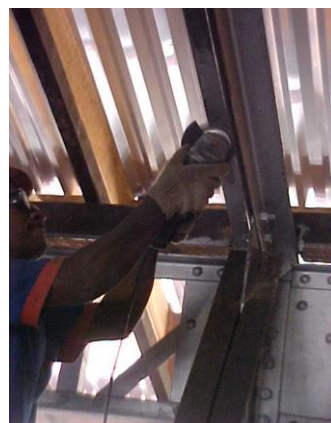
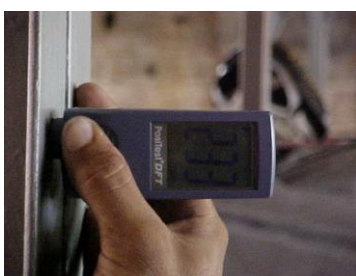
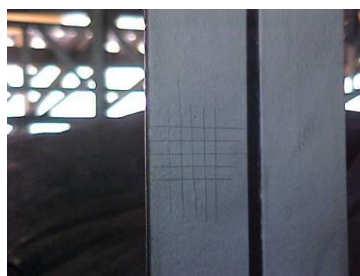
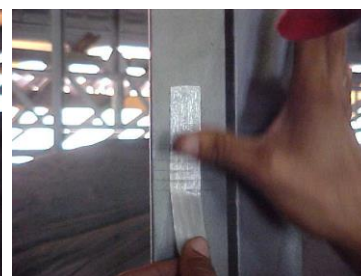
MEDIÇÃO DAS ESPESSURAS DE TINTA COM MICRÔMETRO DIGITAL E TESTE DE FIXAÇÃO DA PINTURA.

4.05.7 todo o processo deverá sofrer teste de espessura (não inferior a 250 micrômetros) e aderência, sendo extensivo às grelhas das clarabóias e alçapões. A umidade relativa do ar não poderá exceder a 85% (oitenta e cinco por cento).

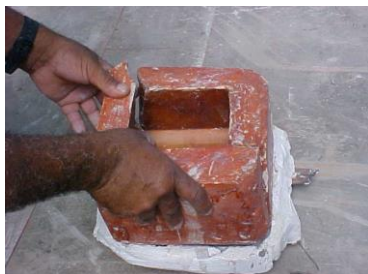
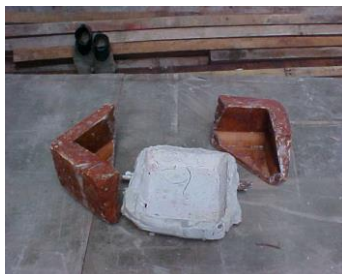
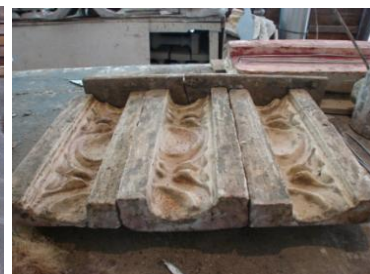
FORMAS DE GESSO PARA ORNATOS APLICADOS.

Estas formas deverão ser confeccionadas, a partir de contramoldes, em gesso. Em função do tamanho e complexidade poderão ser subdivididos em tasselos. Trígifos, festões, florões, escudos, consoles serão moldados em bancadas, e fundidos em gesso, cimento e areia fina, com reforço em arame de aço inoxidável.

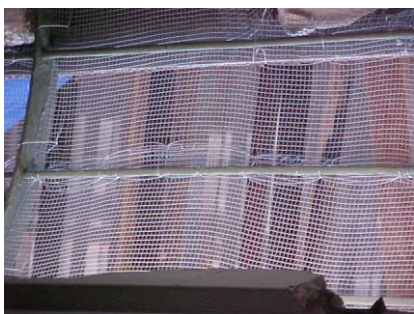
FOTO 35

REINTEGRAÇÃO DO SUBSTRATO DO FORRO DE ESTUQUE.

Para a execução deste procedimento será empregada argamassa de cimento (5%) cal, e areia grossa peneirada (massa grossa), no traço a ser determinado na obra, por intermédio de experimento, devidamente controlado e registrado. No intradorso, onde houver a complementação do substrato, após o tratamento anticorrosivo da ferragem original, proceder-se-á a fixação de tela galvanizada sobreposta tanto à área reintegrada como as a ela imediatamente adjacentes com o objetivo de oferecer ancoragem deste novo elemento à argamassa antiga.

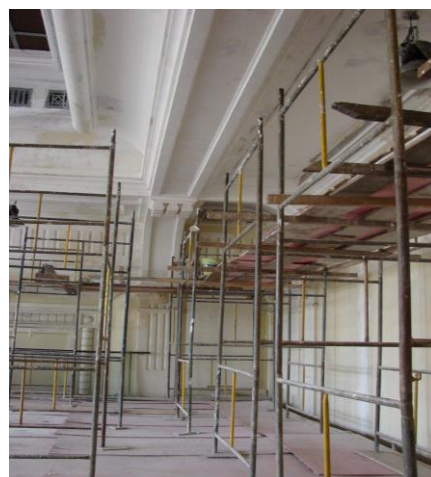
FOTO 39

RECONSTITUIÇÃO DO FORRO EM ESTUQUE.

A incidência de umidade impôs, pontualmente, elevado estágio de degrado do forro e de sua armadura a ponto de oferecer ameaça à estabilidade do conjunto e à integridade física dos que sob ele transitam. Para estas áreas o procedimento proposto é o de reconstituição desde a armadura, até o revestimento em argamassa de cal e areia – emboço e reboco|), observando-se a utilização de materiais e procedimentos técnicos compatíveis com os originalmente aplicados e anteriormente descritos.

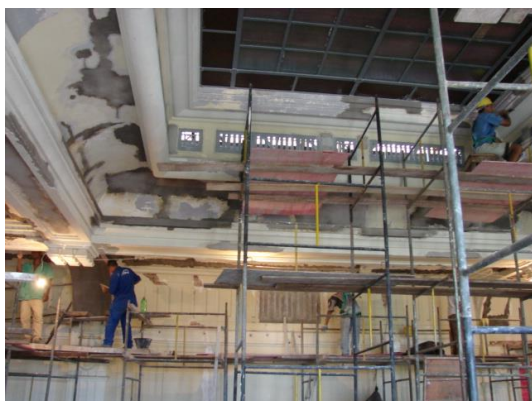
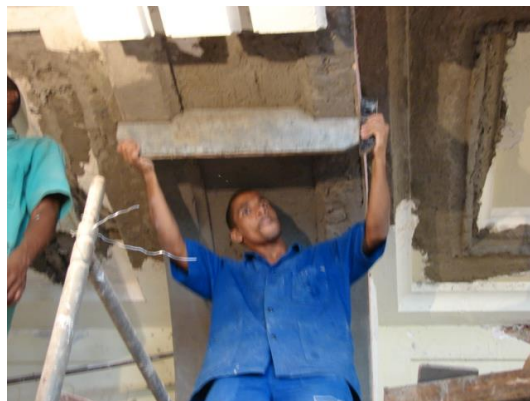
FOTO 41

RECONSTITUIÇÃO E REFORÇO DOS ORNATOS INTEGRADOS DOS FORROS.

Após a confecção dos moldes, os ornatos integrados serão reconstituídos com a mesma argamassa de emboço e reboco sobre enchimento, correndo-se moldes. É necessário fixar-se chumbadores de madeira ou pinos metálicos para fixação da guia.

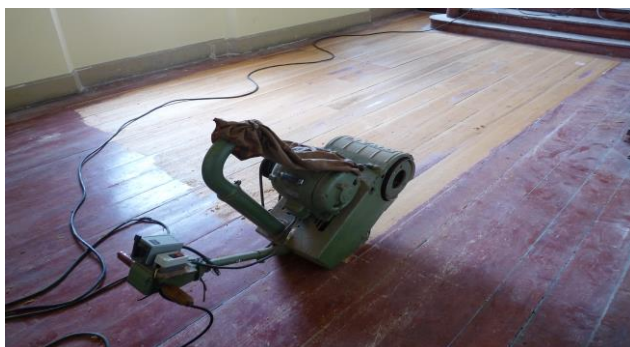
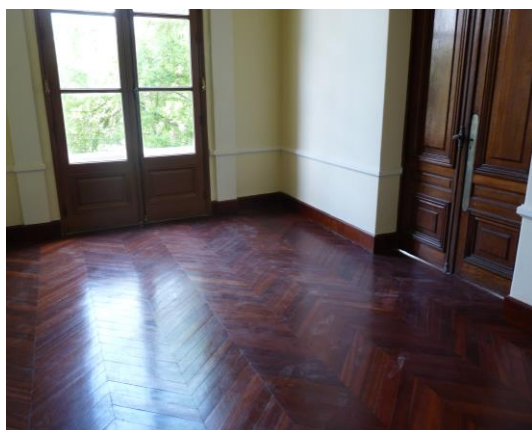
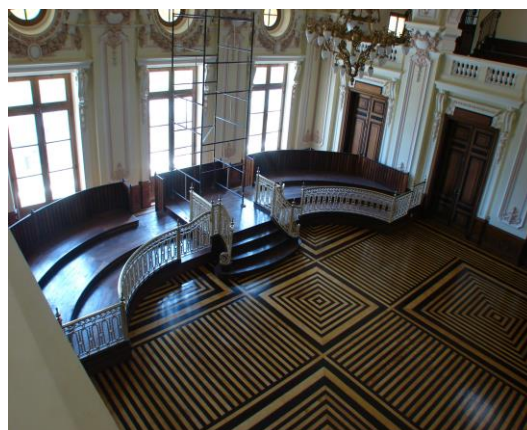
FOTO 44

PISOS EM TACOS E ASSOALHOA APÓS SERVIÇOS DE CONSERVAÇÃO E APLICAÇÃO DE SINTECO.

O referido piso composto por unidades em, provavelmente, sucupira, e/ou ipê, e/ou imbuia, e amarelo cetim deverão ser mantidas nas suas condições originais. As unidades a serem repostas deverão seguir os padrões de material, textura e cor, semelhantes aos originais. Toda superfície deverá ser inspecionada quanto à sua fixação ao substrato. Constatando-se eventuais desprendimentos, as unidades deverão ser removidas e o referido substrato reparado para a refixação do piso. As áreas em desprendimento, descolamento, bem como as lacunas, deverão ser objeto de reparos prévios, assim como eventuais unidades provenientes de outros ambientes deverão ser sanadas. As áreas que apresentem intervenções reparadoras feitas sem observação das recomendações anteriormente dispostas, deverão ser refeitas. Os demais danos, a exemplo de arranhões, desgastes superficiais, sujidades e craquelê, deverão inicialmente ser corrigidos pelo método de lixamento. Caso a intervenção não venha corrigir satisfatoriamente tais danos, os respectivos trechos deverão ser substituídos. As diferenças de tons características entre as madeiras novas e envelhecidas deverão ser corrigidas através de entonação. Os serviços complementares de calafetação e aplicação de sinteco alto brilho deverão ser antecedidos de desinfestação contra xilófagos, utilizando-se para tal *Thermidor C.25* diluído em água nas proporções recomendadas pelo fabricante.

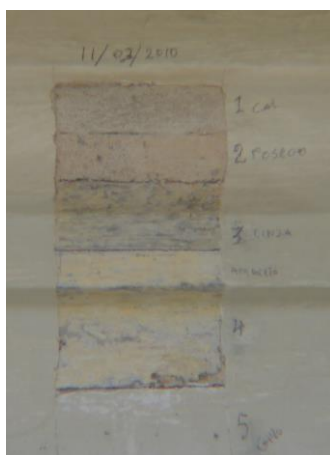
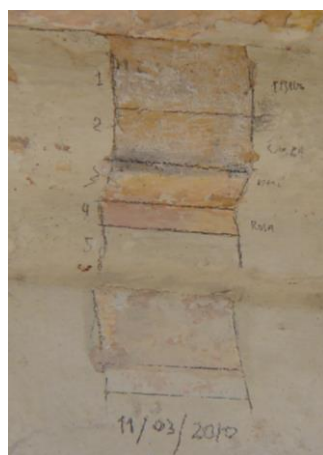
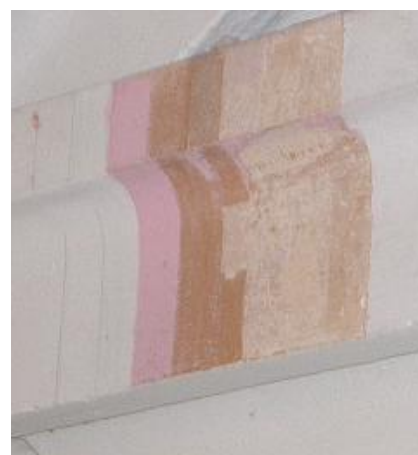
FOTO 47

PROSPECÇÕES CROMÁTICAS REALIZADAS EM AMBIENTES EXTERNOS E INTERNOS.

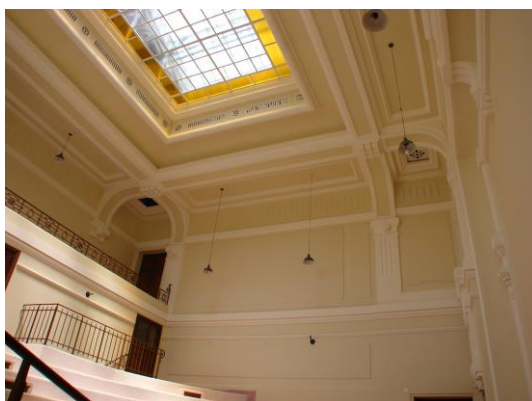
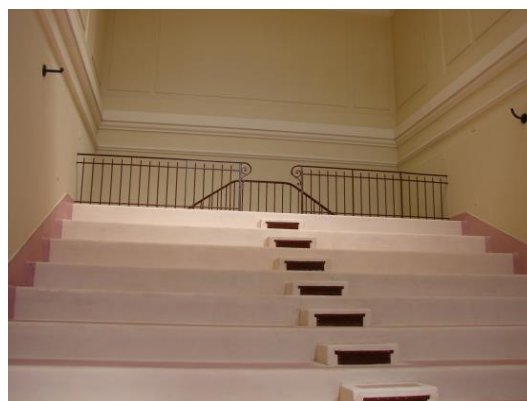
FOTO 49

VISTA DOS AMBIENTES COM AS AÇÕES DE RESTAURO E PINTURA CONCLUÍDAS.

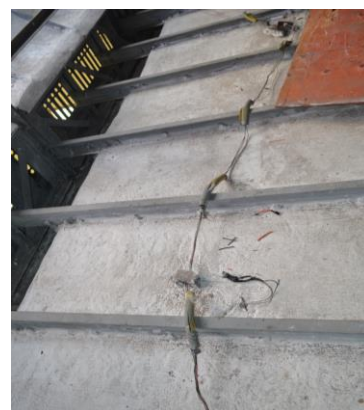
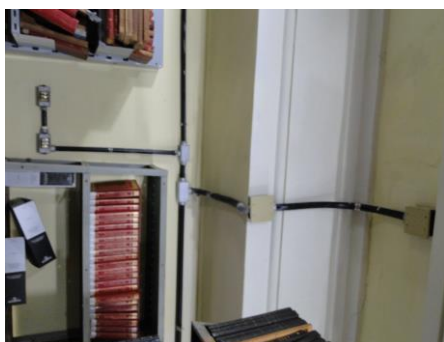
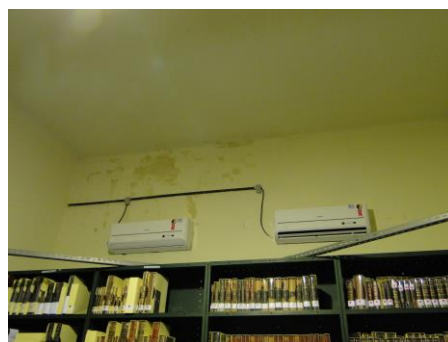
FOTO 54

FOTO 52
INSTALAÇÕES APARENTES E IMPROVISADAS.

Pelo extradorso - toda a instalação elétrica, lógica, ar condicionado e telefonia aparente (com exceção das estantes em ferro) dos ambientes da biblioteca e laboratório, inclusive hall e escada será embutida, eliminando-se os arranjos e improvisações. Os quadros de disjuntores serão embutidos e/ou substituídos, quando necessário, inclusive disjuntores, acrescentando-lhes os dispositivos de segurança do tipo DR e DRS. Os pontos e luminárias encontram-se relacionados na planilha orçamentária.

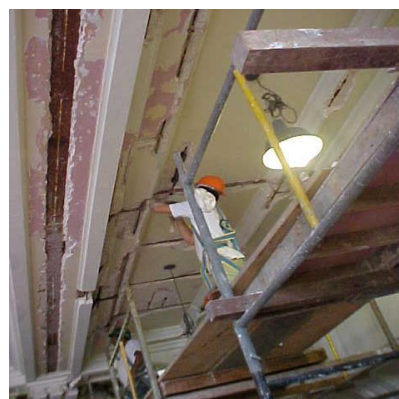
FOTO 56

ABERTURA DE RASGOS, COM DEMOLIÇÃO DO ESTUQUE

PARA TRATAMNETO DA ESTRUTURA METÁLICA.

Toda área de estuque comprometida por oxidação e expansão das ferragens e desintegração por cristalização de sais solúveis deve ser demolida. Nos trechos do forro onde a armadura se apresente corroída, com perda de seção superior a 30% (trinta por cento) devem ser substituídas. Na desmontagem os elementos a serem descartados serão cortados mecanicamente com serras manuais evitando-se assim causar danos às áreas adjacentes a serem conservadas.

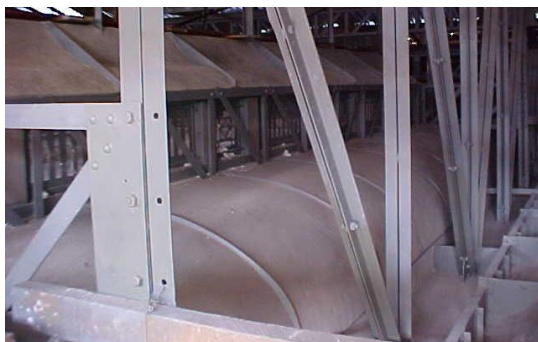
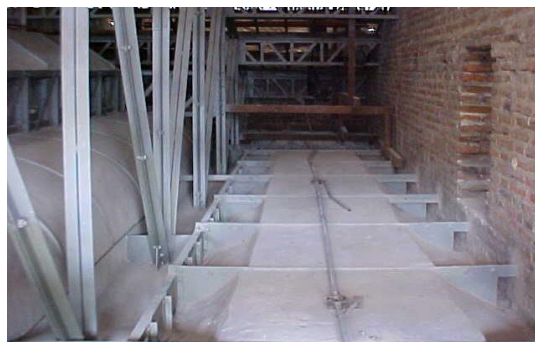
FOTO 58

DETALHE DA ESTRUTURA METÁLICA VISTA PELO INTRADORSO DO FORRO JÁ RESTAURADA E PINTADA

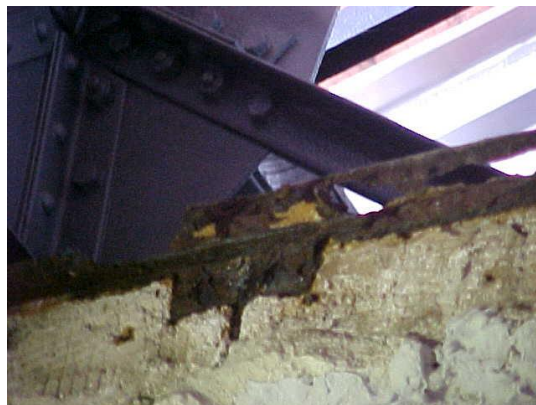
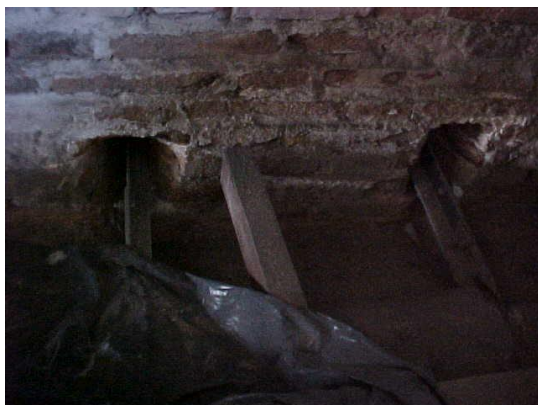
FOTO 61

DETALHE DO NÍVEL DE CORROSÃO DE PARTE DA ESTRUTURA METÁLICA.

INSPEÇÃO DOS TRECHOS DE ESTRUTURA EMBUTIDOS NA ALVENARIA.

5.03.1 substituição dos elementos avariados; chapas, cantoneiras e barras, com médio e alto nível de corrosão, superior ao grau "D" na ISSO 8501-1, com correspondente perda de espessura do material base;

5.03.2 reparo dos elementos avariados; chapas, cantoneiras e barras, com baixo nível de corrosão;

5.03.4 o procedimento se aplicará além da seção do elemento metálico que esta exposta às que estão embutidas na argamassa do forro, e dos ornatos a ele integrados (frisos e modenaturas) ou aplicados, onde a ocorrência de fissuras denuncia um estágio inicial de corrosão da armadura que os estrutura. Nestes casos se precederá a abertura de uma cava em formato de "V" em toda a extensão da fissura para que a ferragem seja exposta em toda sua bitola. Será removido, mecanicamente, todo o produto da corrosão até que a mesma apresente superfície brilhante. Nesta ocasião será aplicado, por intermédio de pinceladas, inibidor de corrosão, do tipo armatec Zn e/ou revestimento polimérico, em todas as ferragens a serem recobertas pela argamassa do estuque. Esta etapa é de extrema importância devido aos agentes agressivos presentes na referida argamassa. Em seguida a lacuna aberta será preenchida com argamassa compatível com a secção do forro a ser reparada. Será objeto desta intervenção, todo elemento que tenham sofrido perda seção inferior a 30%.

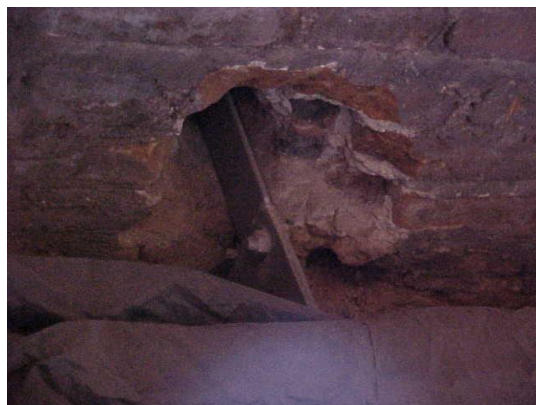
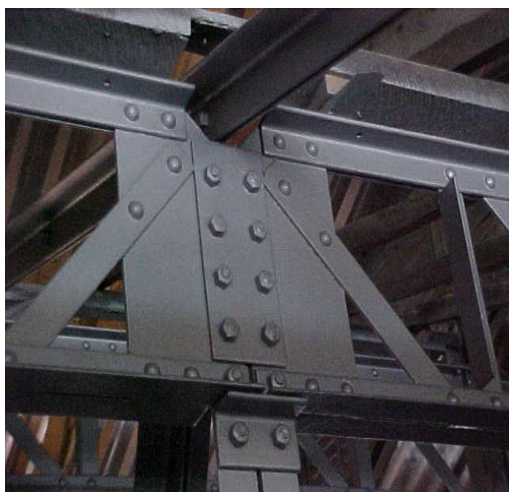
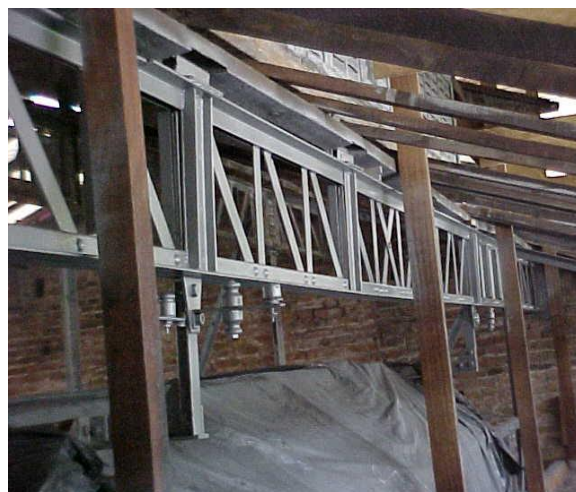
FOTO 64

TRECHOS DA ESTRUTURA METÁLICA JÁ RESTAURADA E PINTADA. AO LADO É POSSÍVEL OBSERVAR A LONA DE PROTEÇÃO DO FORRO.

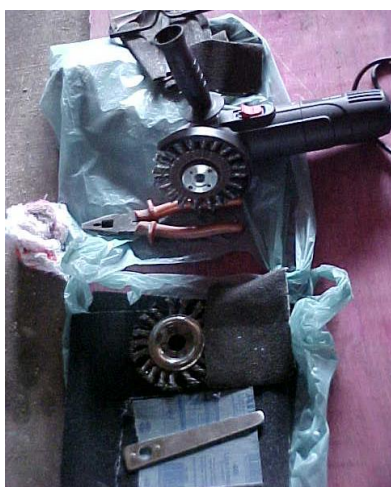
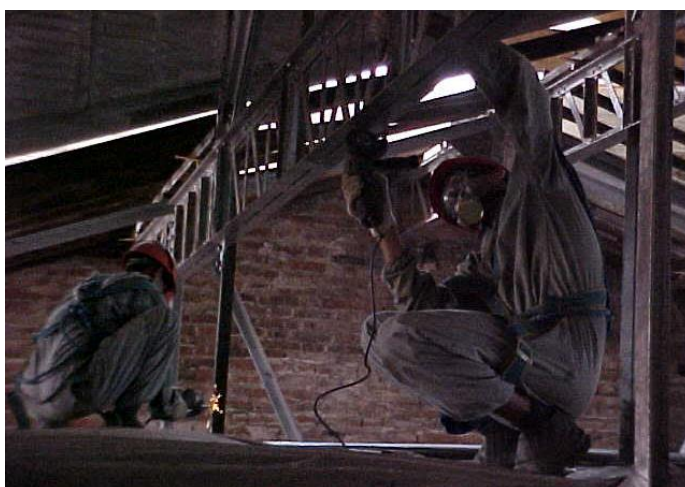
FOTO 66

EQUIPAMENTOS UTILIZADOS E EXECUÇÃO DE SERVIÇOS DE TRATAMENTO ANTICORROSIVO.

5.04.2 remoção dos pontos de corrosão através do tratamento mecânico, no padrão visual ST3 da Norma SIS 055900-67;

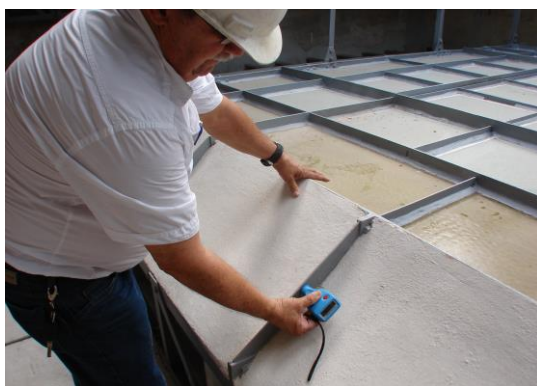
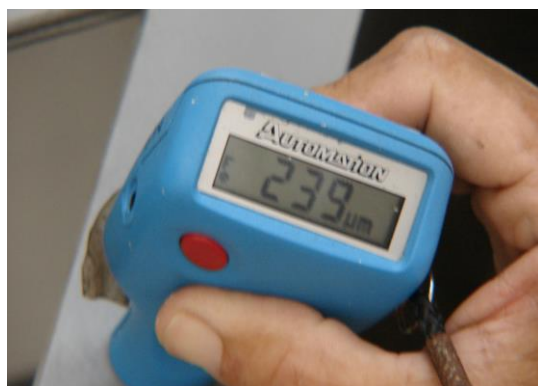
FOTO 68

MEDIÇÃO DAS ESPESSURAS DE TINTA COM MICRÔMETRO DIGITAL.

5.04.7 todo o processo deverá sofrer teste de espessura (não inferior a 250 micrômetros) e aderência, sendo extensivo às grelhas da clarabóia e alçapão. A umidade relativa do ar não poderá exceder a 85% (oitenta e cinco por cento). As medições devem ser auferidas por termohigômetros.

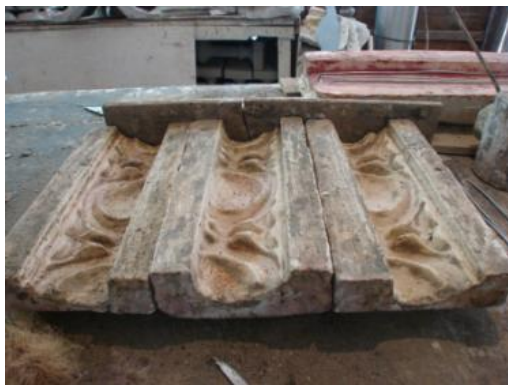
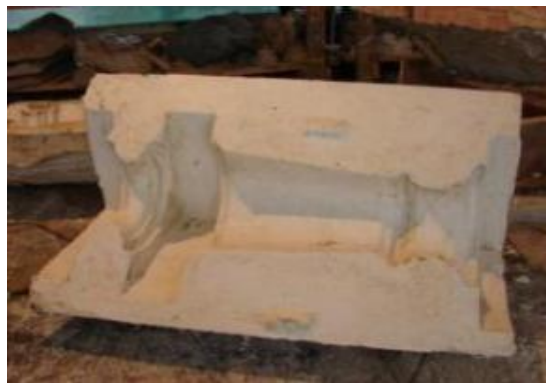
FOTO 75

FOTO 74
FORMAS DE GESSO PARA ORNATOS APLICADOS.

Estas formas deverão ser confeccionadas, a partir de contramoldes, em gesso. Em função do tamanho e complexidade poderão ser subdivididos em tasselos. Tríglicos, festões, florões, escudos, consoles serão moldados em bancadas, e fundidos em gesso, cimento e areia fina, com reforço em arame de aço inoxidável.

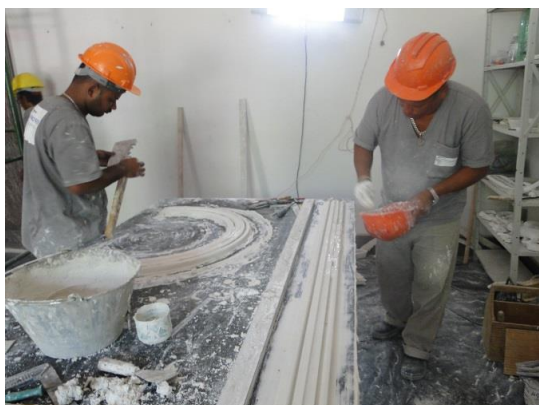
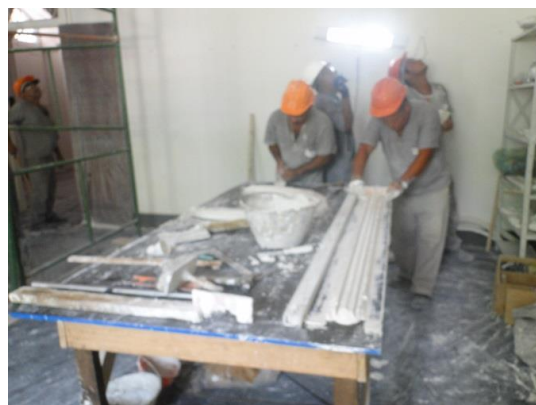
FOTO 77

FOTO 76
FUNDIÇÃO DE ORNATOS APLICADOS.

Os ornatos aplicados serão fundidos em gesso, a partir dos moldes, com reforço de arames de aço inoxidável. Deve ser observado o período de, pelo menos, quinze dias para secagem das peças, antes de sua fixação, que deverá ser realizada em local abrigado e ventilado.

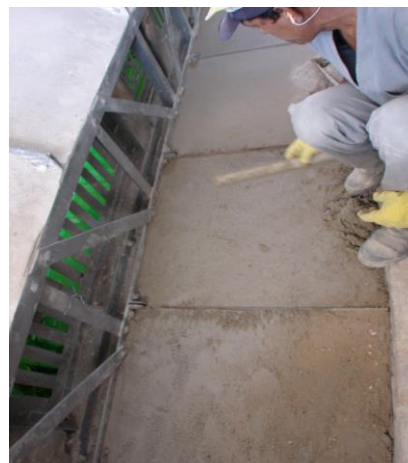
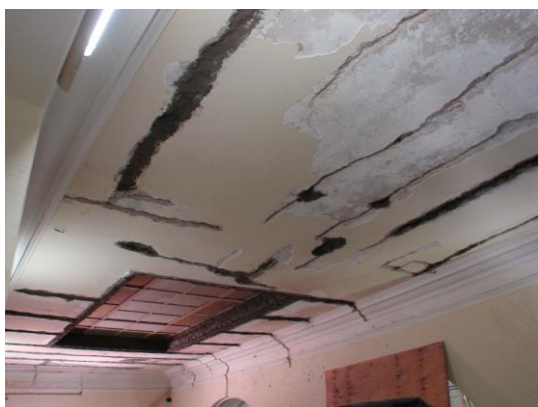
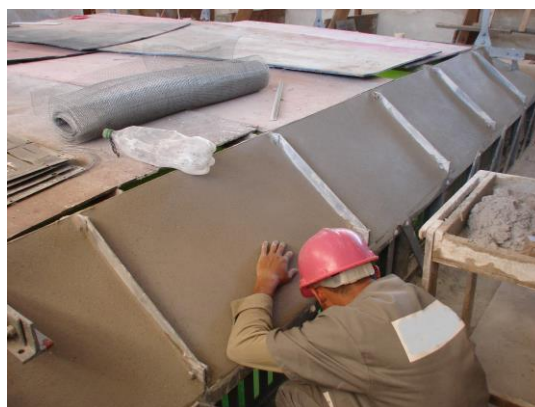
FOTO 81

FOTO 78
REINTEGRAÇÃO DO SUBSTRATO DO FORRO - INTRADORSO.

FOTO 80
REINTEGRAÇÃO DO SUBSTRATO DO FORRO – EXTRADORSO E INTRADORSO.

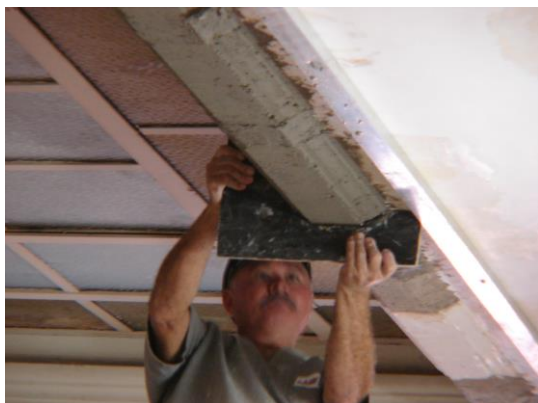
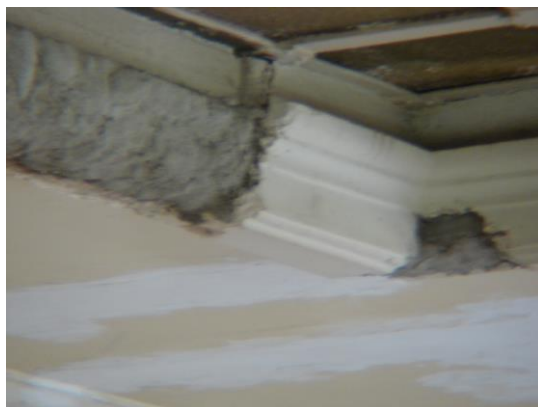
FOTO 84

RECONSTITUIÇÃO E REFORÇO DOS ORNATOS INTEGRADOS

Após reconstituição do forro em estuque e confecção dos moldes, os ornatos integrados serão reconstituídos com a mesma argamassa de reboco utilizada para enchimento do substrato, correndo-se os moldes sobre a argamassa (cimento, cal e areia fina peneirada). No fim de cada corrida do molde vai-se aplicando, onde for preciso, mais argamassa, ajustando os trechos que apresentarem irregularidades. É necessário fixar-se chumbadores de madeira ou pinos metálicos para fixação da guia.

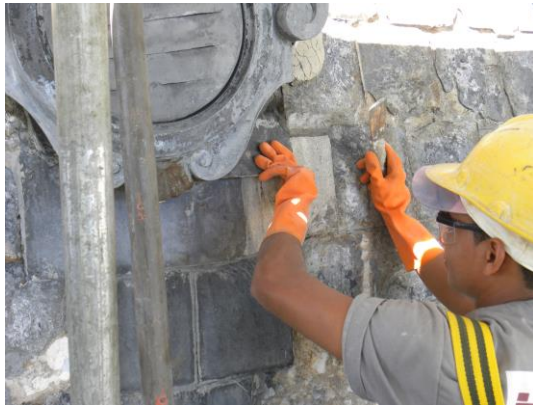
O revestimento em placas ardósia existente possuem dimensões 20x25cm, com espessura entre 3 e 8mm, apresenta-se, na maioria das superfícies, com som cavo, mostrando-se solto do substrato, permitindo infiltrações, identificadas em diversos pontos das abóbadas e zimbório. Deve, portanto, ser retirado para permitir a impermeabilização daquelas superfícies. Entretanto o procedimento de remoção dessas placas deve levar em consideração a originalidade do revestimento, evitando-se, sob qualquer hipótese, a quebra das unidades. Devem ser utilizadas espátulas, começando-se a remoção pelos trechos em descolamento. A água pressurizada pode ser bastante útil no processo desde que não venha agravar os danos existentes. Todo o trabalho deve ter rigoroso acompanhamento técnico. A avaliação de eventuais danos deve ser levada em consideração e o processo reavaliado de forma sistemática, podendo-se optar, em função da situação encontrada, pela não remoção, contornando-se os trechos que apresentarem-se consolidados.

FOTO 98
RETIRADA DAS ARDÓSIAS COM APROVEITAMENTO.

Durante a etapa de remoção todo o processo – encaixes, arremates, sobreposições - deve ser registrado fotograficamente e mapeado, de modo a garantir que, no reassentamento, todo revestimento mantenha-se como no original.

As placas removidas devem ser limpas e estocadas para posterior assentamento, utilizando-se o método de manuseio das telhas francesas, descrito no item 3.1.

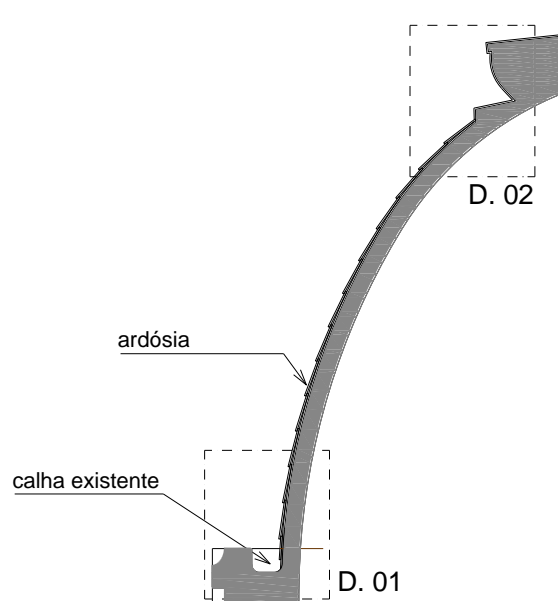
FIG. 06 – IMPERMEABILIZAÇÃO DAS ABÓBADAS

Após a execução dos revestimentos, regularizações das superfícies, as abóbadas serão impermeabilizadas com selador de base acrílico, puro na quantidade de 0,2l/m² mais aplicação de membrana acrílica impermeável superflexível, base cimentícia, moldada no local, com quantidade de resina 1,5 kg/m², na cor cinza.

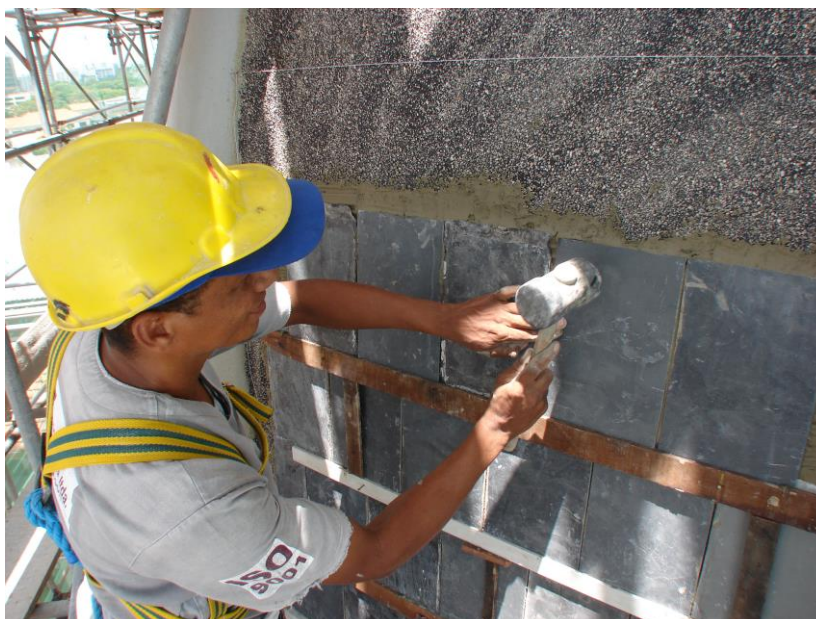
FOTO 101
ASSENTAMENTO DAS
ARDÓSIAS COM
ARGAMASSA DO TIPO
ACIII.

A experiência na execução do serviço em outras áreas do prédio da Faculdade de Direito tem demonstrado um aproveitamento médio de 35% a 45% das peças, tendo sido assentadas as unidades existentes misturadas às novas, de modo a se ter uma textura uniforme.

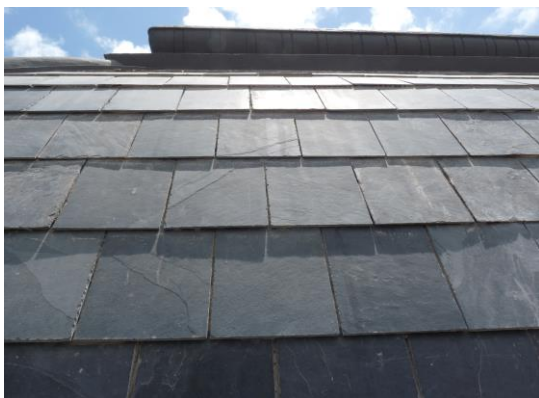
FOTO 102
ASSENTAMENTO DAS ARDÓSIAS COM ARGAMASSA DO TIPO ACIII.

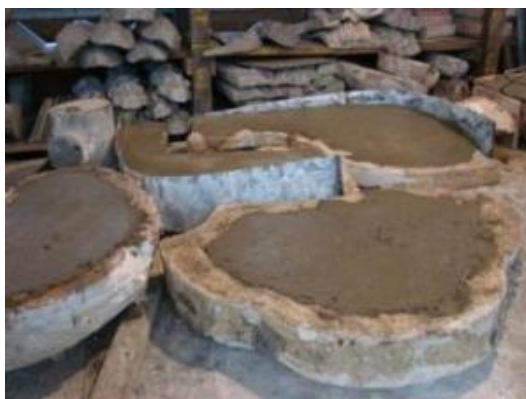
FOTO 113
FUNDIÇÃO DE ORNATOS APLICADOS.

Os ornatos deverão ser fundidos em argamassa de cimento, utilizando-se as formas gesso. Serão estruturados com arame galvanizado Nº 14 ou 12, em quantidade, forma e tamanho obedecendo ao modelo e tipo de ornato. Alguns elementos, como balaústres e consoles, em função da grande quantidade, deverão ser produzidos em série, em ambiente coberto. O processo de cura deverá ser observado. Para os ornatos danificados parcialmente, as formas poderão ser utilizadas por trecho, fundindo-se apenas a seção desejada.

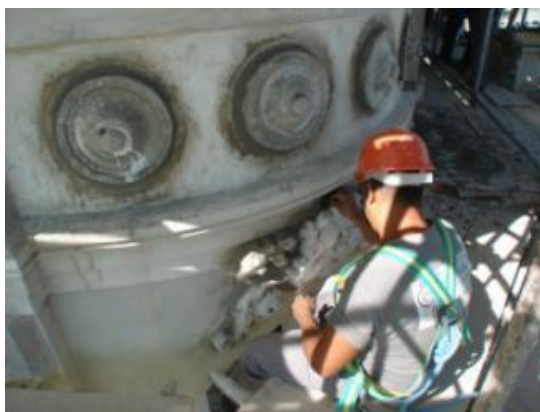
FOTO 115
FIXAÇÃO DE ORNATOS APLICADOS

Os ornatos A fixação dos ornatos deve ser feita com grampos de aço inoxidável de bitola variável, em função do tamanho e peso do elemento (de 1/8" a 1", sendo mais usual as bitolas 1/4", 3/8" e 1/2"), preenchendo-se todo o vazio do furo (feito com brocas de vídea, de bitola compatível com o grampo). A face de contato com a alvenaria deverá ser impregnada com cola epóxi e argamassa de cimento, observando-se os cuidados com a remoção das partículas soltas. Recomendamos teste de arrancamento nas peças reconstituídas de modo a otimizar-se a quantidade de cola a ser utilizada.

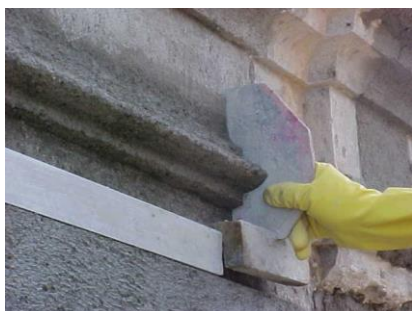
FOTO 117
RECONSTITUIÇÃO DE ORNATOS INTEGRADOS.

Após a confecção dos moldes, os ornatos integrados serão reconstituídos com a mesma argamassa de reboco sobre enchimento, que, dependendo do detalhe deverá ser de alvenaria (cornijas cimalthas, pilastras), de argamassa (frisos), o molde sobre a argamassa (cimento, cal e areia fina peneirada). No fim de cada corrida do molde vai-se aplicando, onde for preciso, mais argamassa, ajustando os trechos que apresentarem irregularidades. É necessário fixar-se chumbadores de madeira ou pinos metálicos para fixação da guia.

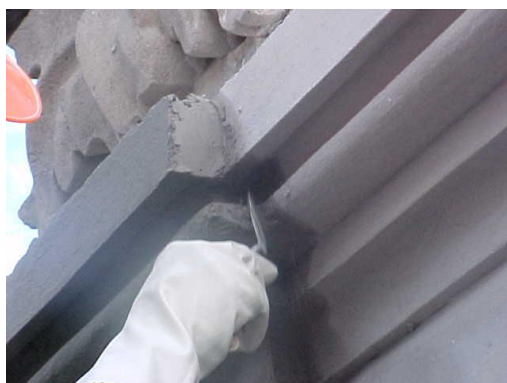
FOTO 120
RESTAURAÇÃO DE ORNATOS INTEGRADOS.

A restauração é executada de forma semelhante à execução (ver item anterior). Nos trechos de restauração, o substrato deverá estar perfeitamente limpo e a argamassa amolentada com solução aditivada de adesivo para argamassa (BIANCO). Nos trechos de pequenas proporções não é necessário enchimento do substrato. O reparo é realizado com pequenas ferramentas (colherins, ferros de canto, ganchetas, etc.), não sendo necessário correr o molde.

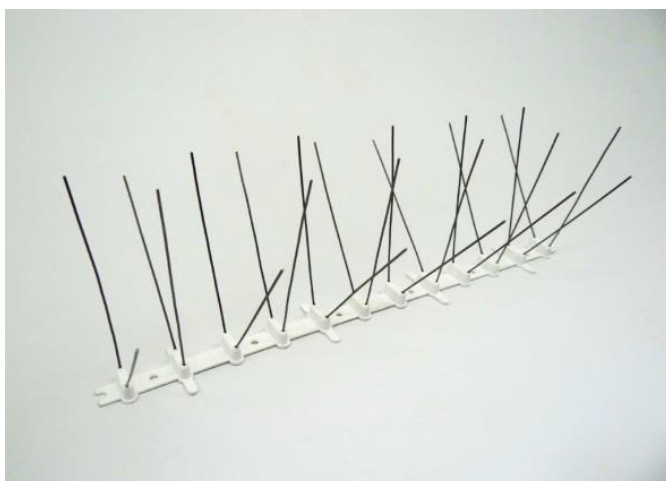
FOTO 126
ESPÍCULAS DE AÇO INOX

No elemento decorativo do pavimento térreo, alinhado pelas balaustradas das sacadas (inclusive) serão instaladas Espículas de Aço INOX, para evitar pouso de pombos.

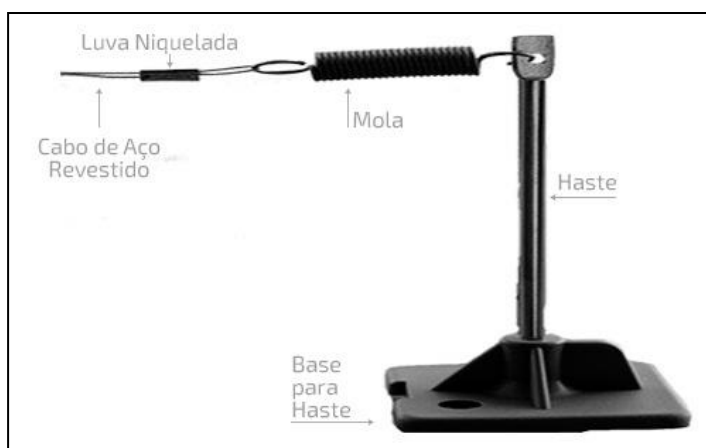
FOTO 127
CABOS TENSIONADOS EM AÇO INOX.

Nos pisos das sacadas serão instalados, em linhas duplas, cabos de aço inox tensionados objetivando a instabilidade para pouso de pombos.

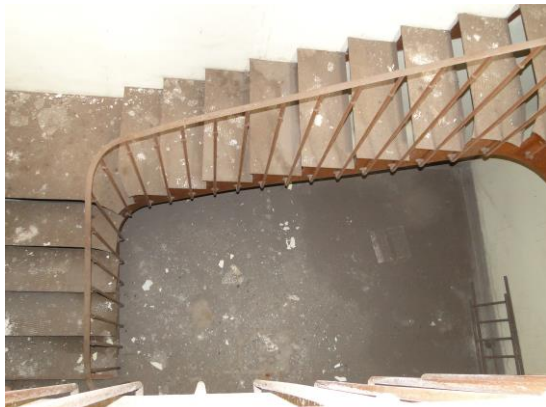
FOTO 128

ESCALA DO 3º PAVIMENTO E VISTA INFERIOR DO PISO DO 4º PAVIMENTO – SITUAÇÃO ATUAL

Estão previstos os serviços de escoramento, corte, furação, nova rebiteagem e acabamento.

- a) substituição dos elementos avariados; chapas, cantoneiras e barras, com médio e alto nível de corrosão, superior ao grau “D” na ISSO 8501-1, com correspondente perda de espessura do material base;
- b) reparo dos elementos avariados; chapas, cantoneiras e barras, com baixo nível de corrosão;
- c) recompor as espessuras dos elementos avariados através do processo de soldagem a arco metálico, com eletrodo revestido (SAMR). Utilizar eletrodo da especificação AWS 5.4 e classificação AWS E 7018, com diâmetros de 2,5mm e 3,2mm. Aplicar a especificação de processo de soldagem (EPS), o Registro de Qualificação de Procedimento de Soldagem (RQPS) e Certificado de Qualificação de Soldador ou Operador de Soldagem (CQS), devidamente qualificados;

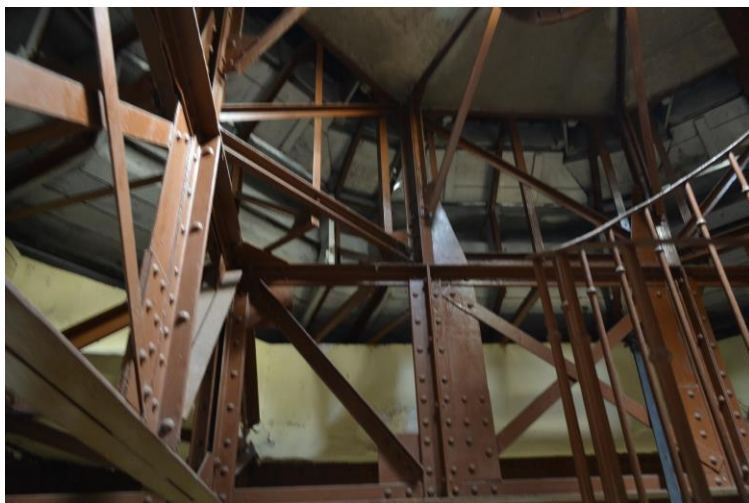
FOTO 132

ESTRUTURA METÁLICA DE SUSTENTAÇÃO DO CAMPANÁRIO – 5º PAVIMENTO – SITUAÇÃO ATUAL

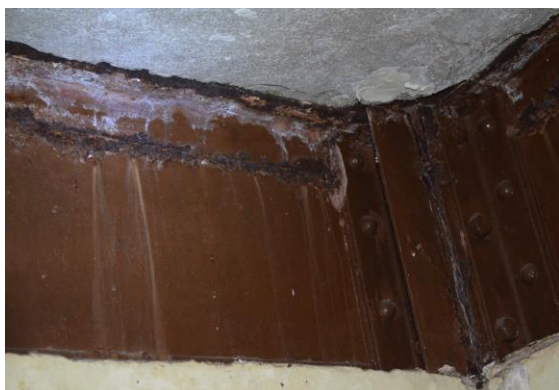
FOTO 134
DETALHE DA ESCADA E PARTE DA ESTRUTURAMETÁLICA DE SUSTENTAÇÃO DO CAMPANÁRIO NO 5º PAVIMENTO – SITUAÇÃO ATUAL.

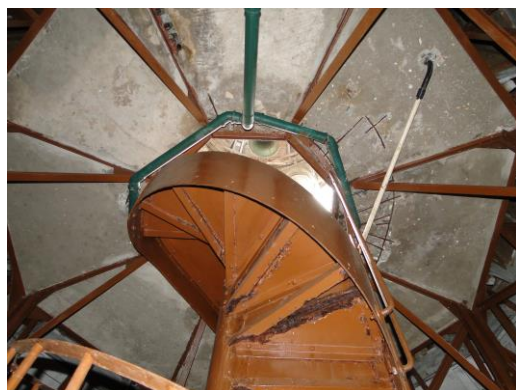
FOTO 135
DETALHE DA ESCADA E PARTE DA ESTRUTURAMETÁLICA DE SUSTENTAÇÃO DO CAMPANÁRIO NO 5º PAVIMENTO – SITUAÇÃO ATUAL.

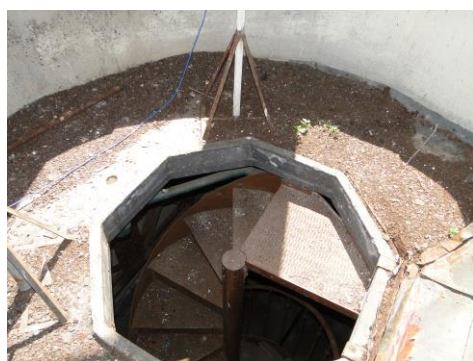
FOTO 136
PISO DO 6º PAVIMENTO – LAJE DE CONCRETO ARMADO, VISTA DA ESCOTILHA DE FECHAMENTO E CAMPANÁRIO

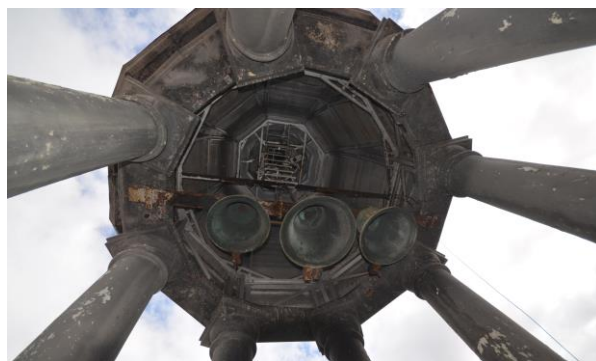
FOTO 137
PISO DO 6º PAVIMENTO – LAJE DE CONCRETO ARMADO, VISTA DA ESCOTILHA DE FECHAMENTO E CAMPANÁRIO

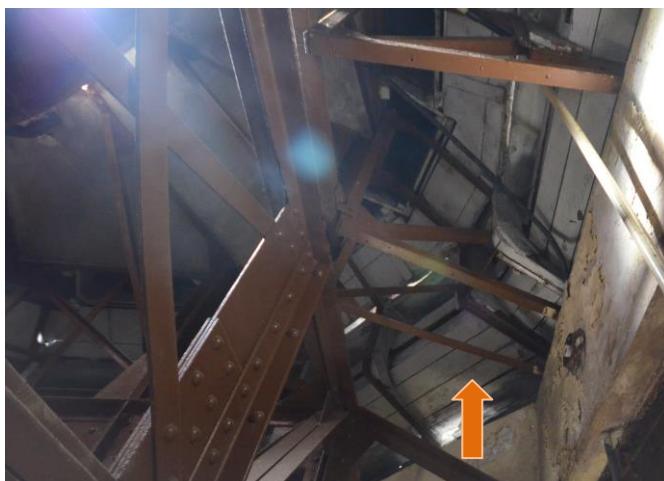
FOTO 143

DETALHE DOS SUPORTES DAS CARENAGENS E ELEMENTOS DECORATIVOS EM MADEIRA.

As carenagens em chapas zincadas que revestem o campanário são estruturadas por peças e tábuas de madeira maciça. As unidades danificadas devem ser substituídas, sendo todo o conjunto desinfestado com cupinicida do tipo *thermidor C.25* diluído em água, na concentração recomendada pelo fabricante. Este procedimento deverá ser desenvolvido em concomitância com a restauração do conjunto metálico. O acabamento final deverá ser na mesma pintura epóxi a ser utilizada na estrutura metálica.

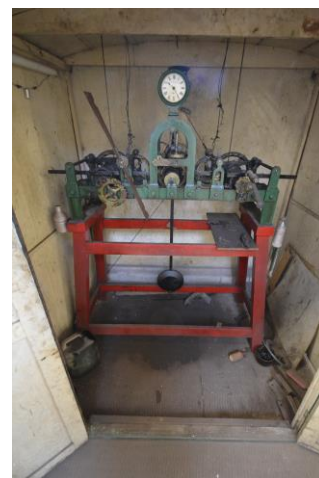
FOTO 146

VISTA EXTERNA DO ARMÁRIO E INTERNA DAS ENGENHAGENS DA MÁQUINA DO RELÓGIO.

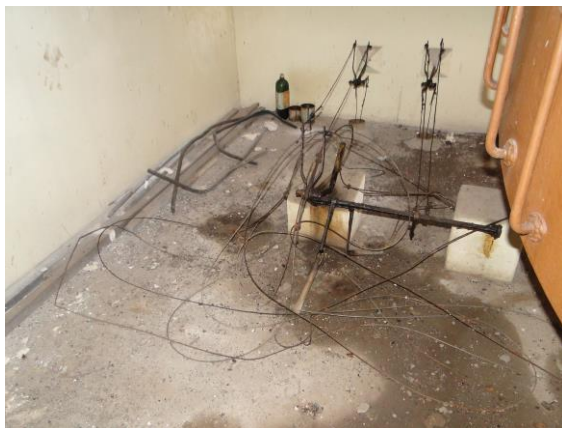
FOTO 147
DETALHE DOS CABOS DE AÇO, ENGRENAGEM E PÊNDULOS DO RELÓGIO.

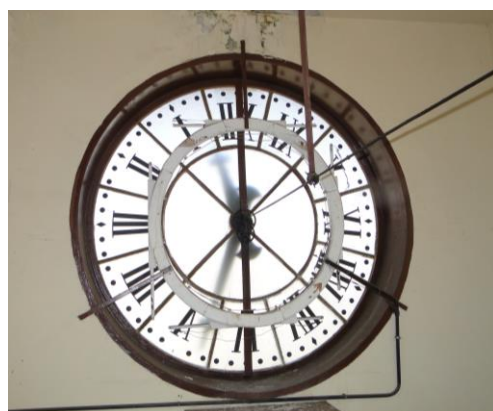
FOTO 150

VISTA EXTERNA E INTERNA DE UM DOS DOIS MOSTRADORES DO RELÓGIO.
