Assunto: Projeto executivo de restauração do palácio da Faculdade de Direito do Recife - 1ª parte da 5ª etapa - forros, coberturas, cúpulas, fachadas, estrutura metálica do alpendre, alegorias metálicas, escadas e halls			Tipo: PMee
Local:	1º pavimento - Diretoria do acervo, Sala Rui Barbosa						
Módulo:	Quantidade: 02	Escala: 1/25	Data: SET/2017	Conteúdo: Esquadria em madeira e vidro	Equipe: Pedro Valadares/ Renata Lopes/ Marina Russell/ Maria Luiza Reis	Obs.: Conferir medidas no local.	Prancha: 10/31

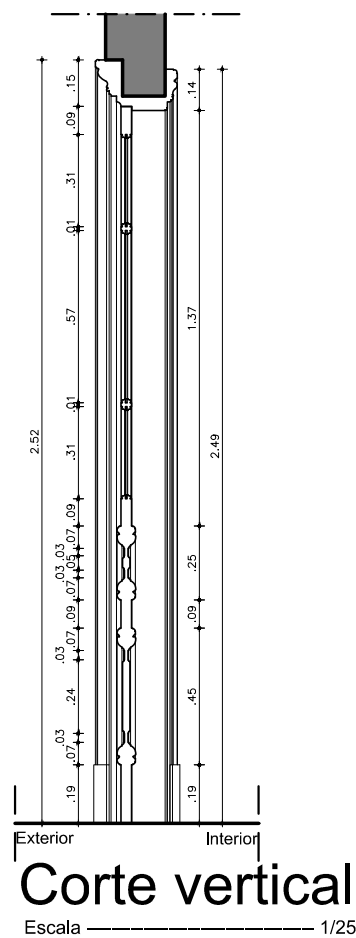
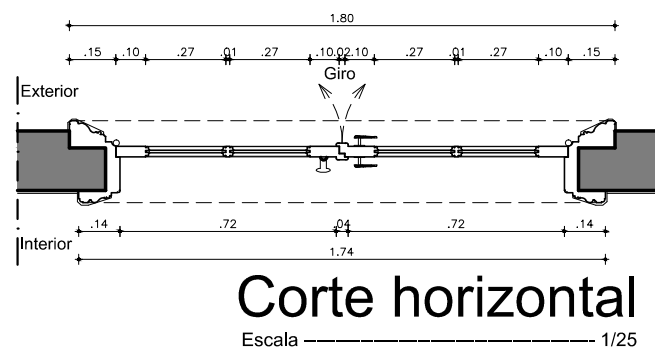
OBS. 01: TODAS AS FERRAGENS PRECISARÃO SER REVISADAS, DESEMPENADAS E COMPLEMENTADAS. SEUS MECANISMOS INTERNOS DEVERÃO SER DESOXIDADOS, LUBRIFICADOS E AJUSTADOS, INCLUSIVE REFAZIMENTO DAS CHAVES E REPOSIÇÃO DE MOLAS, ARRUELAS E PINOS QUANDO NECESSÁRIO.

OBS. 02: É DE EXTREMA IMPORTÂNCIA O COMPLETO APROVEITAMENTO DOS VIDROS EXISTENTES DURANTE O PROCESSO DE CONSERVAÇÃO E RESTAURO DESSAS ESQUADRIAS. AS UNIDADES ORIGINAIS SERÃO RECAMBIADAS PARA AMBIENTES DE ACORDO COM SEU GRAU DE IMPORTÂNCIA NO CONJUNTO ARQUITETÔNICO. AS UNIDADES FALTANTES SERÃO REINSTALADAS OBEDECENDO-SE A SEMELHANÇA DOS MODELOS EXISTENTES, DE MODO QUE UMA MESMA ESQUADRIA OU VÁRIAS (PRÓXIMAS) NÃO APRESENTE DIVERSOS MODELOS EM UM MESMO AMBIENTE.
