Assunto: Projeto executivo de restauração do palácio da Faculdade de Direito do Recife - 1ª parte da 5ª etapa - forros, coberturas, cúpulas, fachadas, estrutura metálica do alpendre, alegorias metálicas, escadas e halls

Conteúdo: Esquadria em madeira e vidro

Tipo: PMbb

Prancha: 08/31

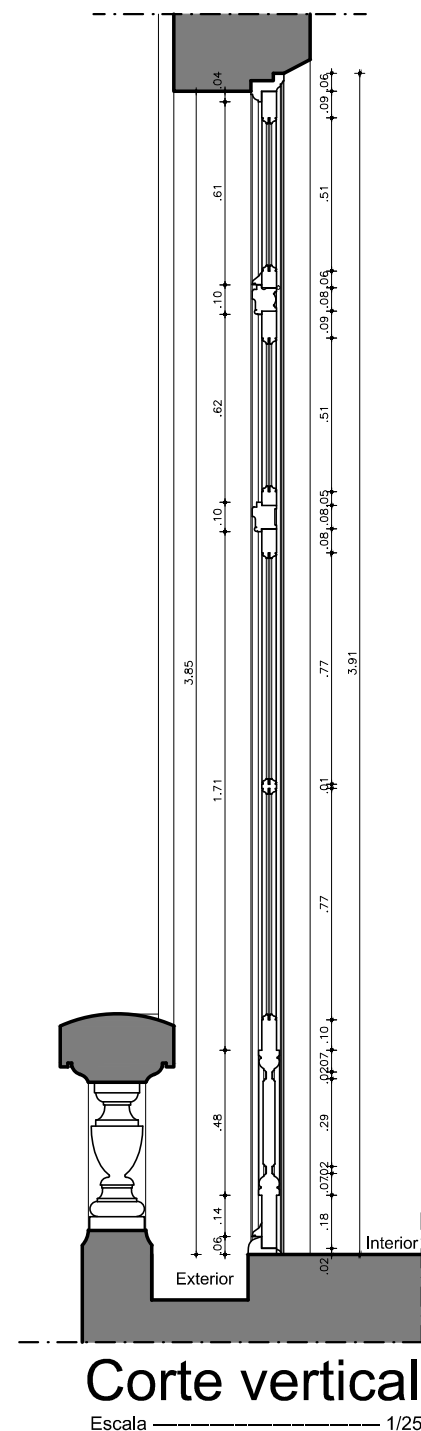
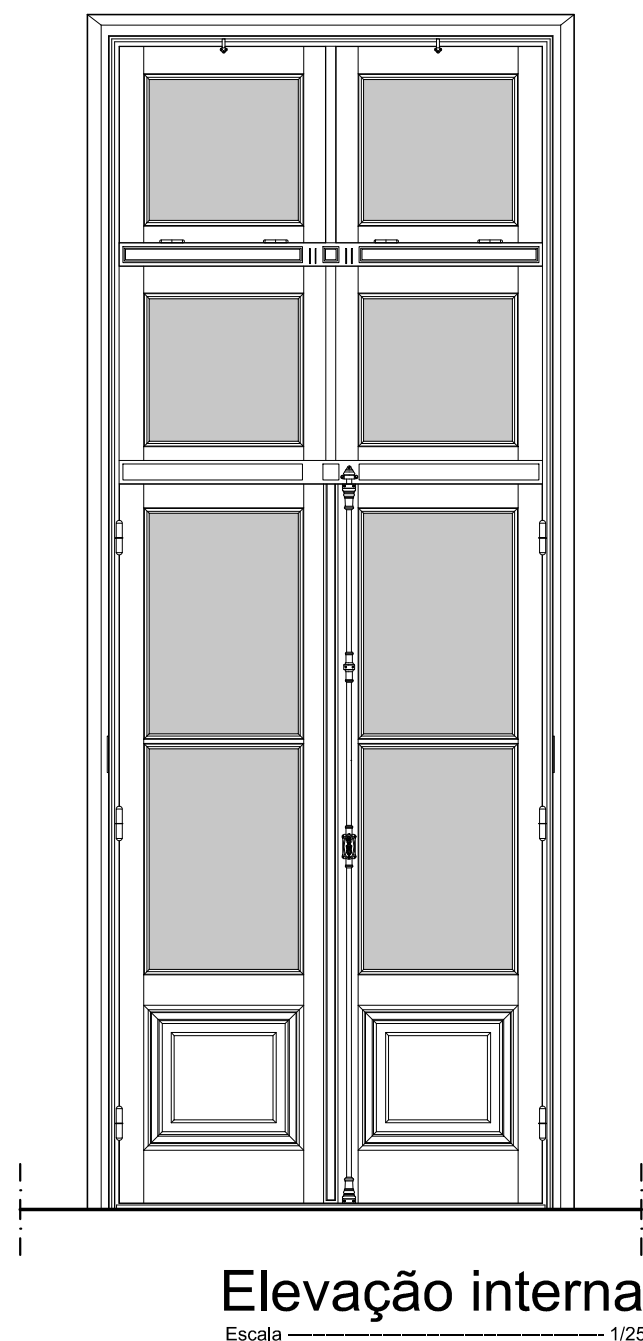
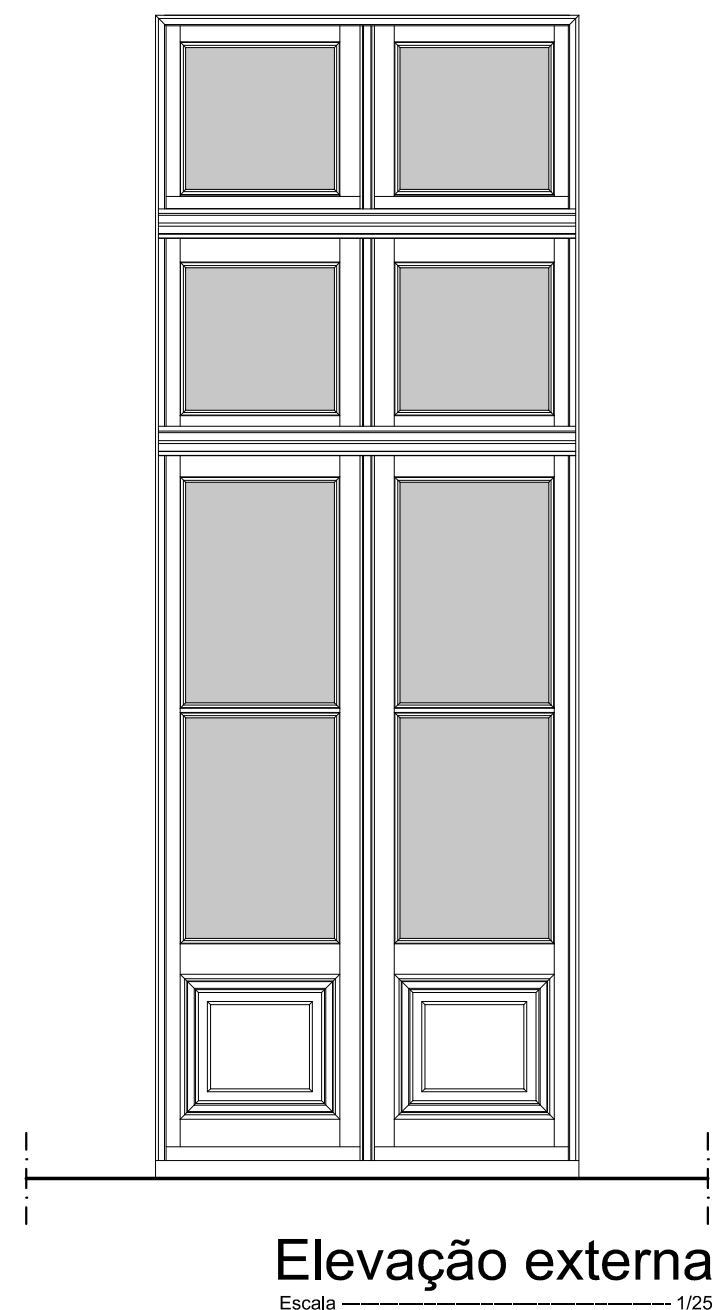
OBS. 01: TODAS AS FERRAGENS PRECISARÃO SER REVISADAS, DESEMPENADAS E COMPLEMENTADAS. SEUS MECANISMOS INTERNOS DEVERÃO SER DESOXIDADOS, LUBRIFICADOS E AJUSTADOS, INCLUSIVE REFAZIMENTO DAS CHAVES E REPOSIÇÃO DE MOLAS, ARRUELAS E PINOS QUANDO NECESSÁRIO.

OBS. 02: É DE EXTREMA IMPORTÂNCIA O COMPLETO APROVEITAMENTO DOS VIDROS EXISTENTES DURANTE O PROCESSO DE CONSERVAÇÃO E RESTAURO DESSAS ESQUADRIAS. AS UNIDADES ORIGINAIS SERÃO RECAMBIADAS PARA AMBIENTES DE ACORDO COM SEU GRAU DE IMPORTÂNCIA NO CONJUNTO ARQUITETÔNICO. AS UNIDADES FALTANTES SERÃO REINSTALADAS OBEDECENDO-SE A SEMELHANÇA DOS MODELOS EXISTENTES, DE MODO QUE UMA MESMA ESQUADRIA OU VÁRIAS (PRÓXIMAS) NÃO APRESENTE DIVERSOS MODELOS EM UM MESMO AMBIENTE.
