PROJETO EXECUTIVO DE RESTAURAÇÃO DO PALÁCIO DA FACULDADE DE DIREITO DO RECIFE - 1ª PARTE DA 5ª ETAPA - FORROS, COBERTURAS, CÚPULAS, FACHADAS, ESTRUTURA METÁLICA DO ALPENDRE, ALEGORIAS METÁLICAS, ESCADAS E HALLS

LOCAL: PRAÇA ADOLPHO CIRNE, S/N, BOA VISTA, RECIFE - PE.

DATA: SETEMBRO / 2017

ATUALIZAÇÃO DO
MAPA DE DANOS E PATOLOGIAS
BIBLIOTECA/ ACERVO CIRCULANTE
CORTES AA', BB'

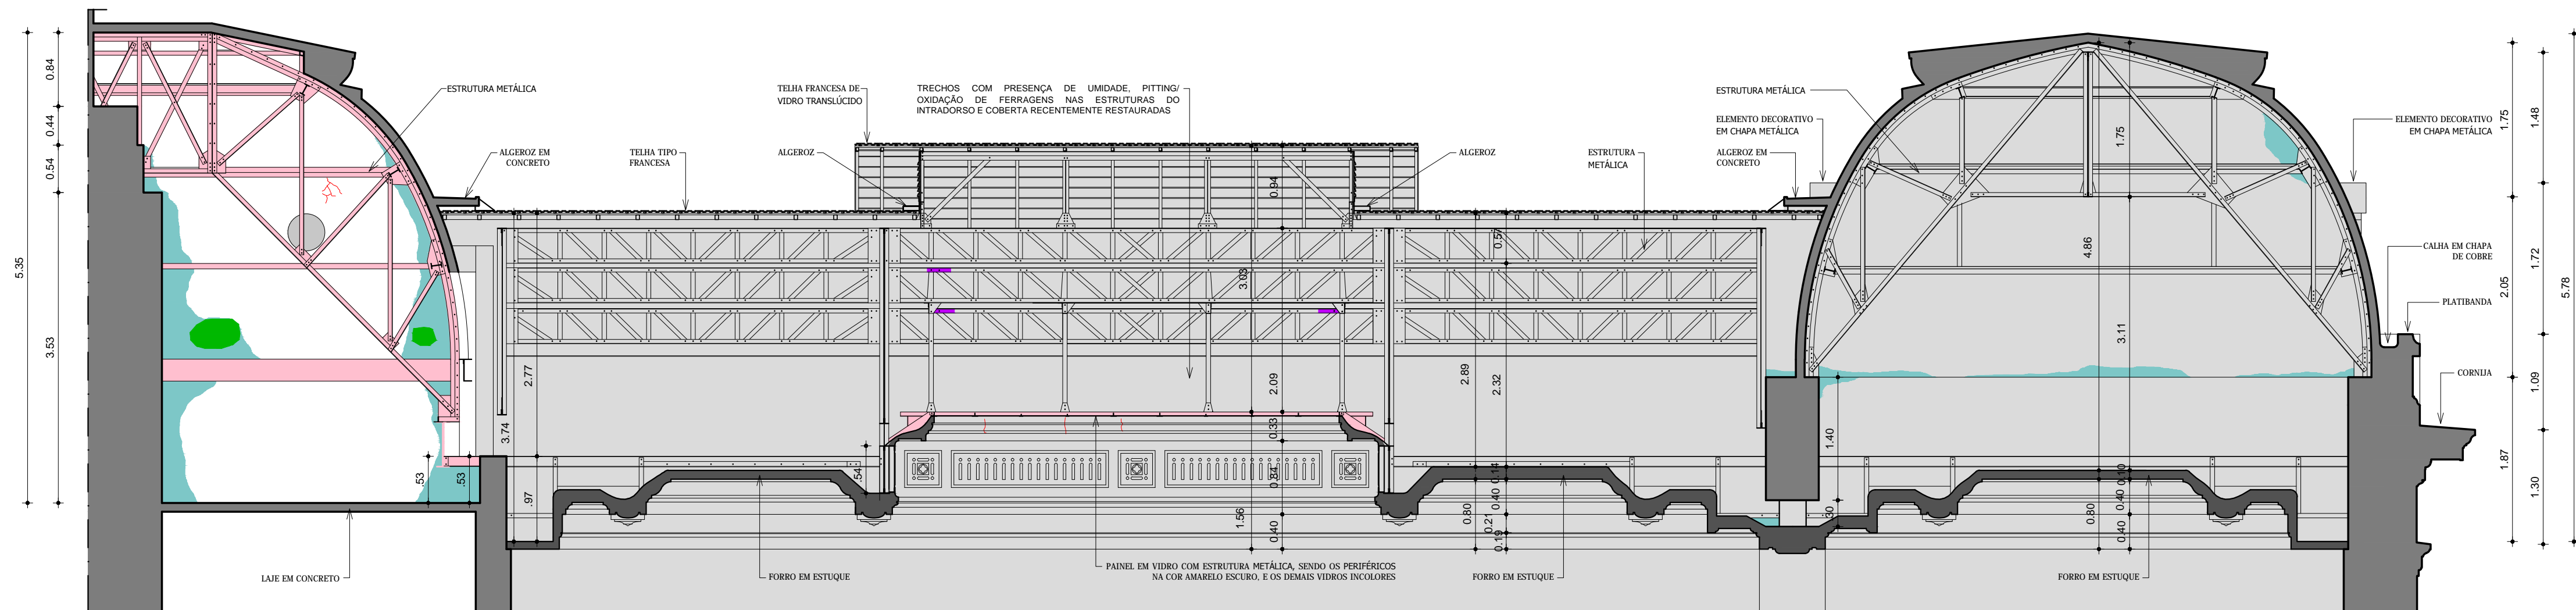
CORTE AA'
ESCALA 1/50

OBSERVAÇÃO: EM VISTORIA REALIZADA NO INTRADORSO DA BIBLIOTECA/ ACERVO CIRCULANTE FORAM IDENTIFICADAS MANCHAS DE UMIDADE E PRESENÇA DE PITTING/ OXIDAÇÃO DE FERRAGENS EM ÁREAS RESTAURADAS RECENTEMENTE.
