PROJETO EXECUTIVO DE RESTAURAÇÃO DO PALÁCIO DA FACULDADE DE DIREITO DO RECIFE - 1ª PARTE DA 5ª ETAPA - FORROS, COBERTURAS, CÚPULAS, FACHADAS, ESTRUTURA METÁLICA DO ALPENDRE, ALEGORIAS METÁLICAS, ESCADAS E HALLS

LOCAL: PRAÇA ADOLPHO CIRNE, S/N, BOA VISTA, RECIFE - PE.
DATA: SETEMBRO / 2017
ESCALA: 1/50

P. 20/24
ATUALIZAÇÃO DO
MAPA DE DANOS E PATOLOGIAS
BIBLIOTECA/ ACERVO CIRCULANTE
CORTES CC', DD', EE', FF'

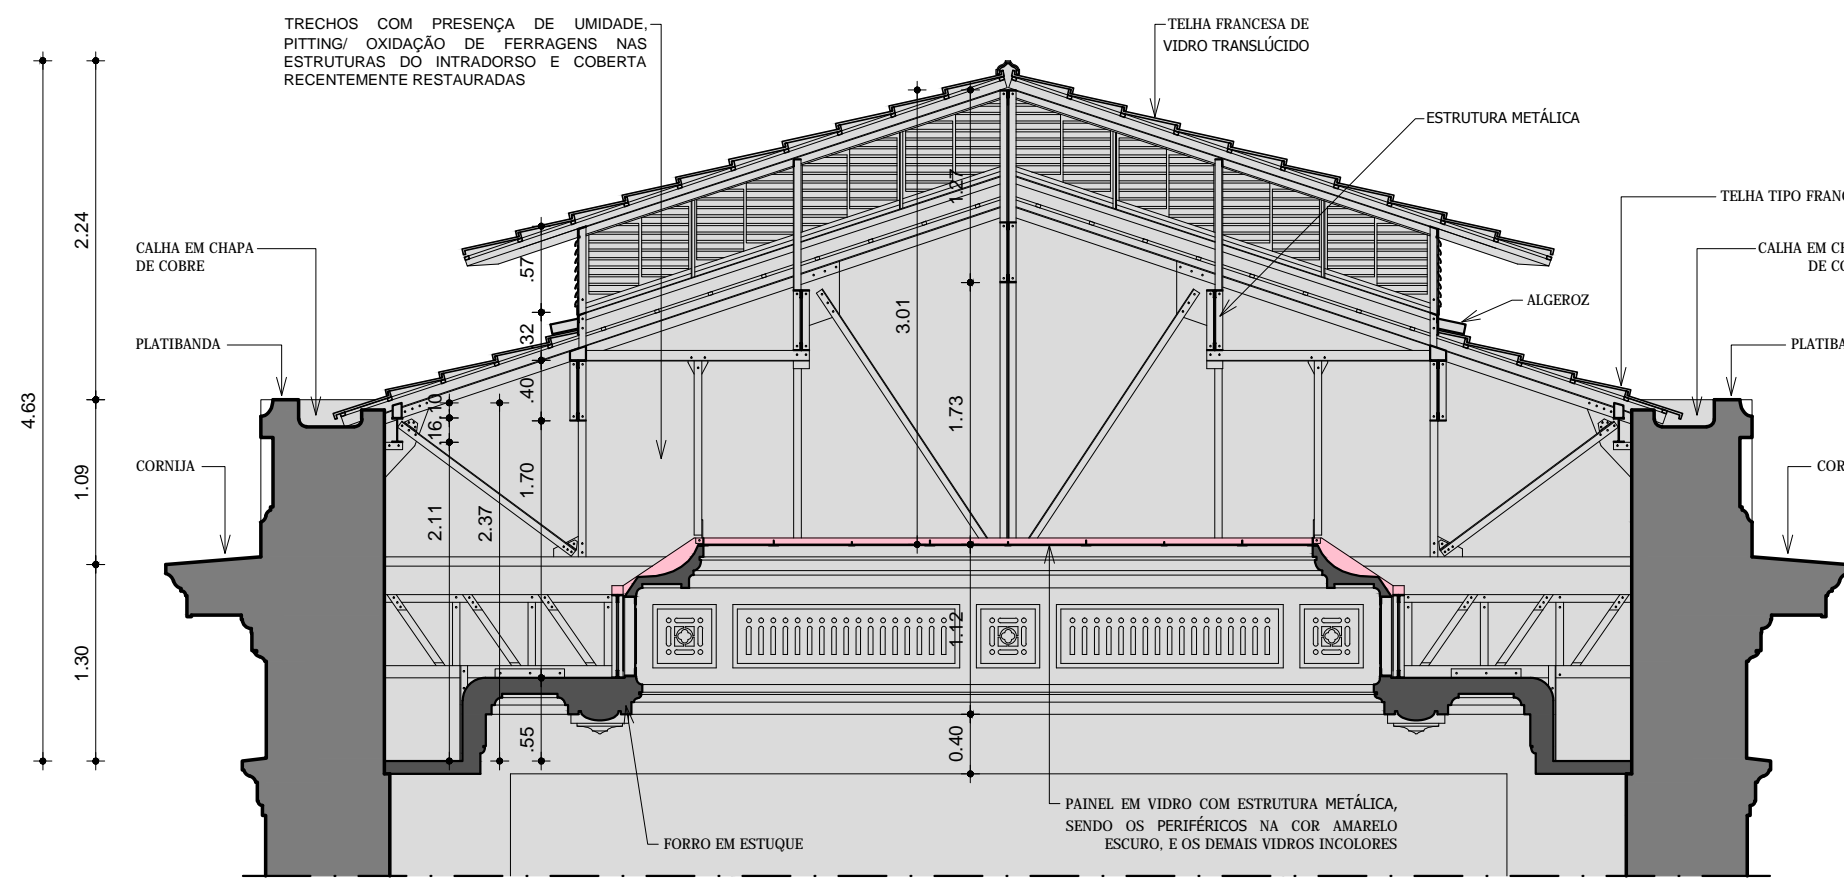
CORTE CC'
ESCALA 1/50

OBSERVAÇÃO: EM VISTORIA REALIZADA NO INTRADORSO DA BIBLIOTECA/ ACERVO CIRCULANTE FORAM IDENTIFICADAS MANCHAS DE UMIDADE E PRESENÇA DE PITTING/ OXIDAÇÃO DE FERRAGENS EM ÁREAS RESTAURADAS RECENTEMENTE.
