PROJETO EXECUTIVO DE RESTAURAÇÃO DO PALÁCIO DA FACULDADE DE DIREITO DO RECIFE - 1ª PARTE DA 5ª ETAPA - FORROS, COBERTURAS, CÚPULAS, FACHADAS, ESTRUTURA METÁLICA DO ALPENDRE, ALEGORIAS METÁLICAS, ESCADAS E HALLS

P. 23/24
ATUALIZAÇÃO DO
MAPA DE DANOS E PATOLOGIAS
ANFITEATRO V
CORTES CC' E DD'

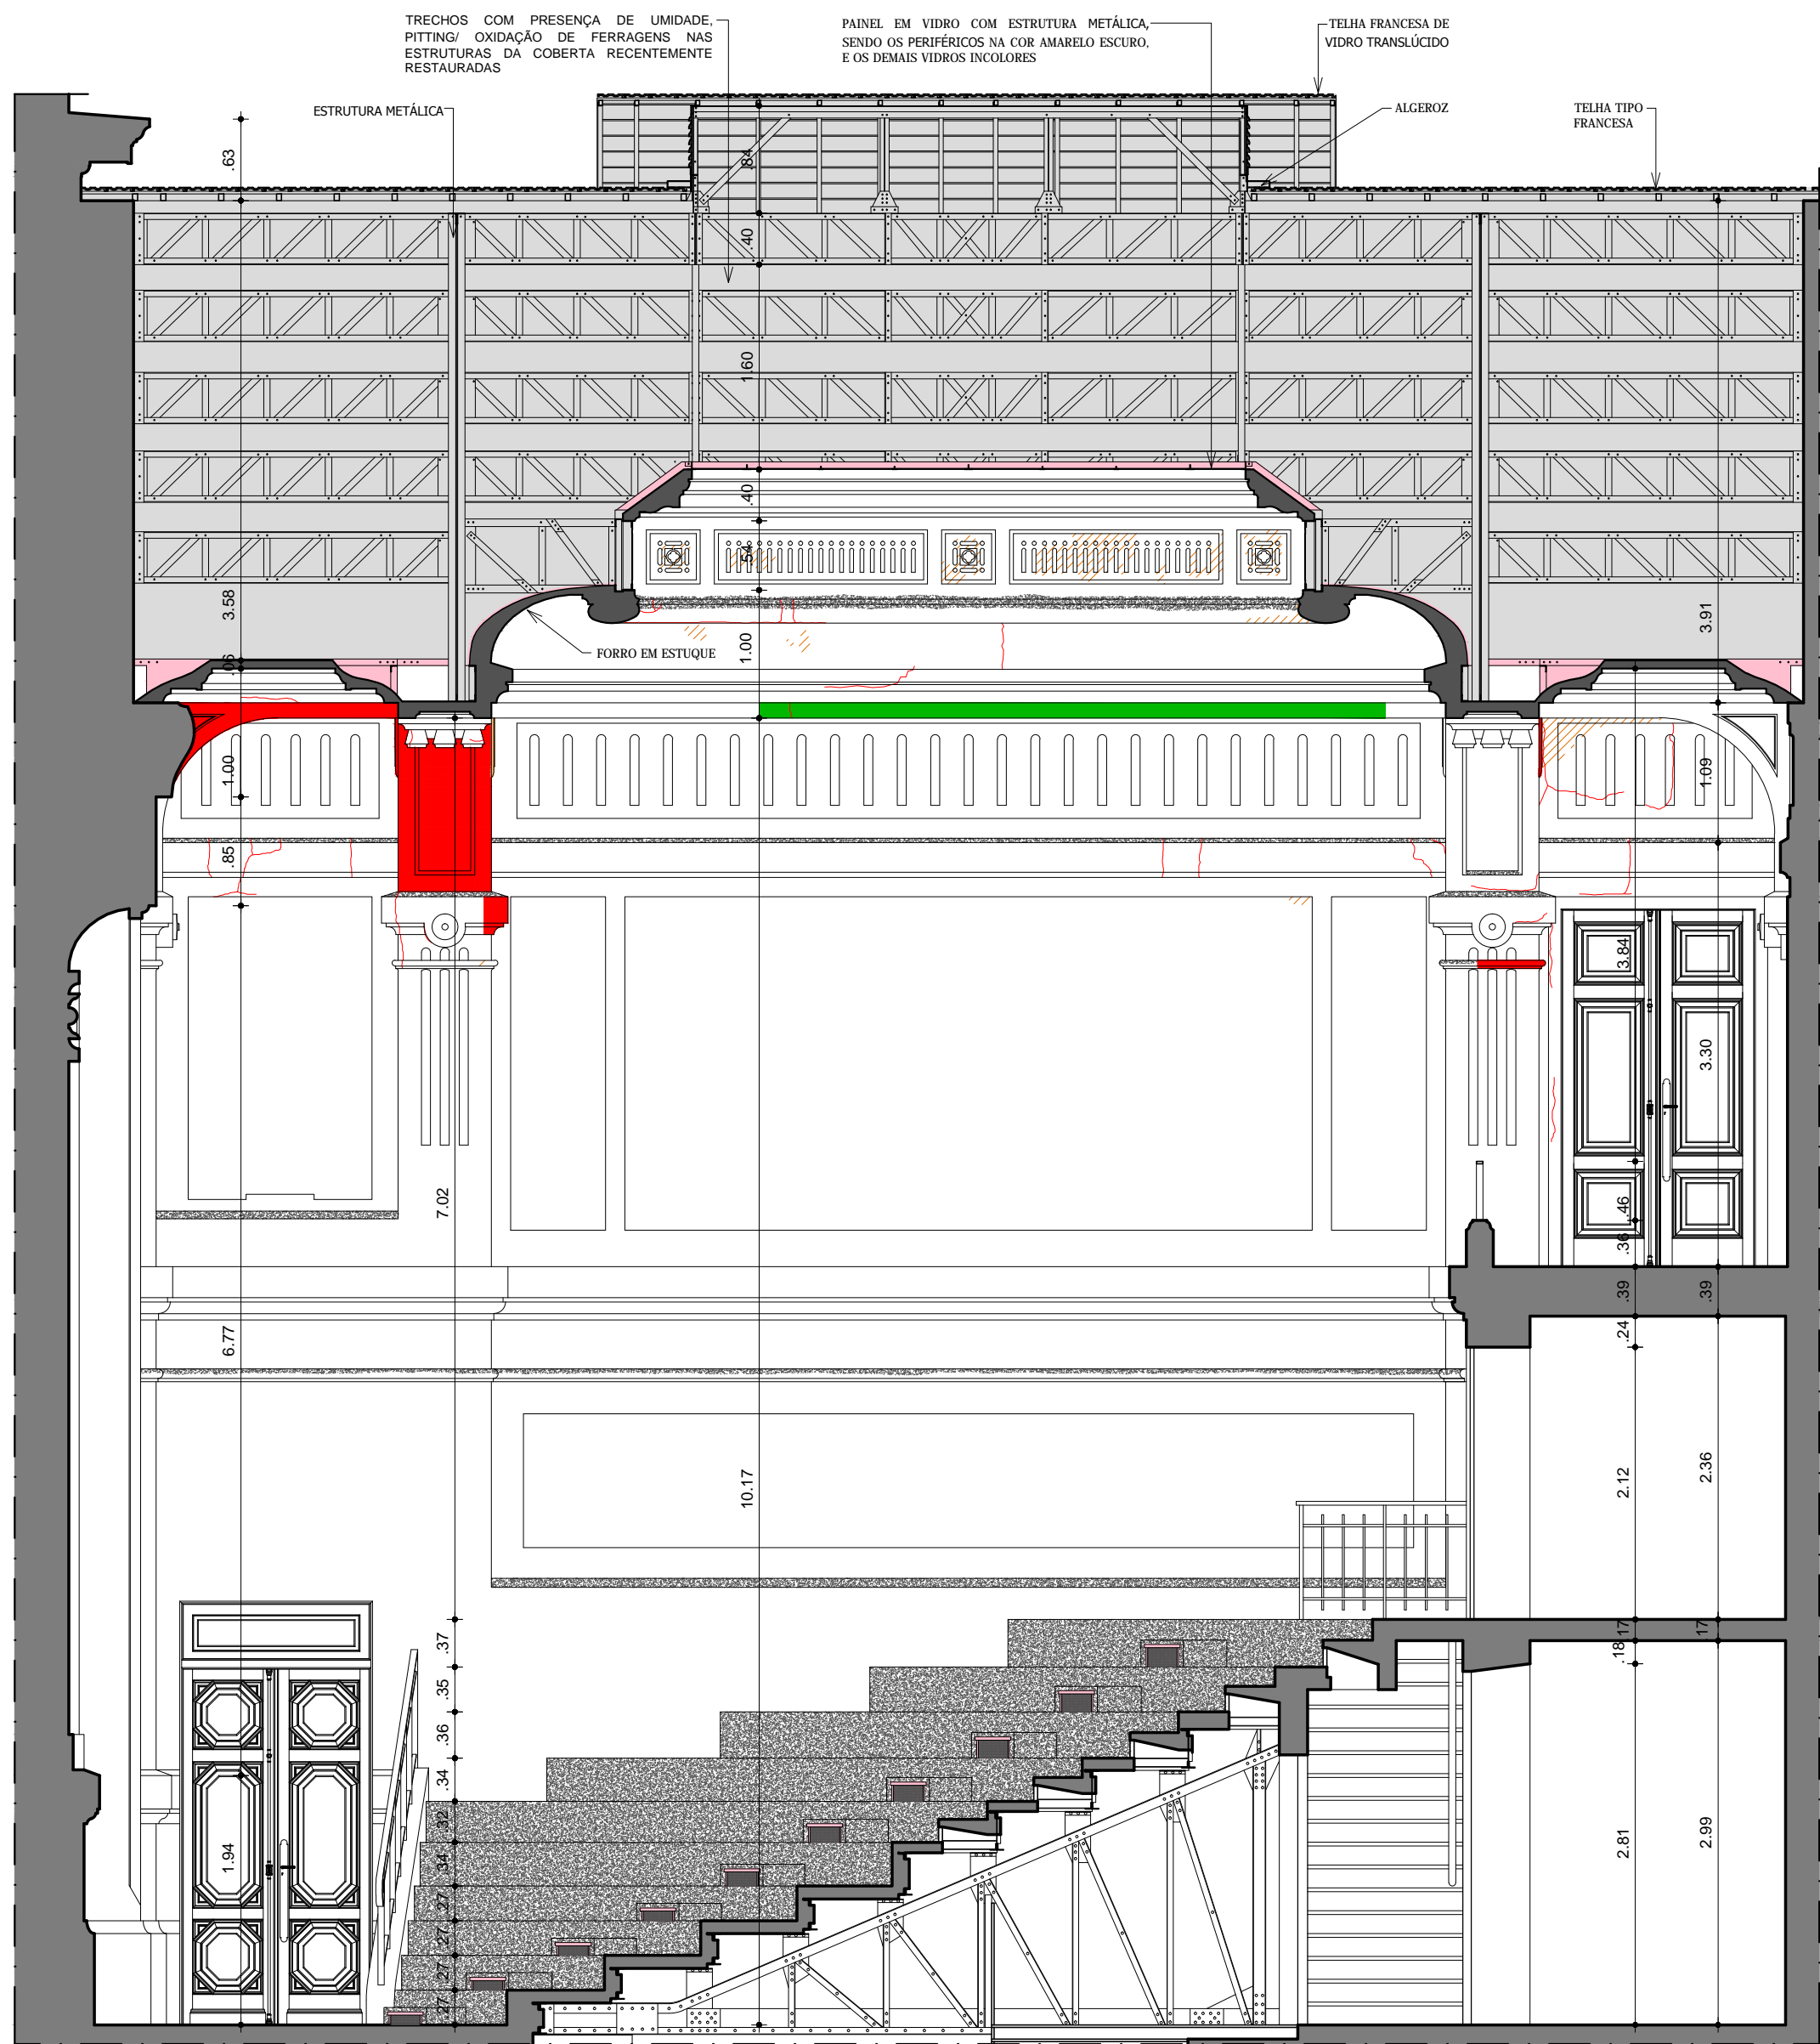
CORTE CC'
ESCALA 1/50

OBSERVAÇÃO: EM VISTORIA REALIZADA NO INTRADORSO DO ANFITEATRO V FORAM IDENTIFICADAS MANCHAS DE UMIDADE E PRESEÇA DE PITTING/ OXIDAÇÃO DE FERRAGENS EM ÁREAS RESTAURADAS RECENTEMENTE.
