Assunto: Projeto executivo de restauração do palácio da Faculdade de Direito do Recife - 1ª parte da 5ª etapa - forros, coberturas, cúpulas, fachadas, estrutura metálica do alpendre, alegorias metálicas, escadas e halls			Tipo: <b>PMz</b>	
Local:	1º pavimento - Copa da Biblioteca/CESP							
Módulo:	-----	Quantidade: 01	Escala: 1/25	Data: SET/2017	Conteúdo: Esquadria em madeira e vidro	Equipe: Pedro Valadares/ Renata Lopes/ Marina Russell/ Maria Luiza Reis	Obs.: Conferir medidas no local.	Prancha: 07/31

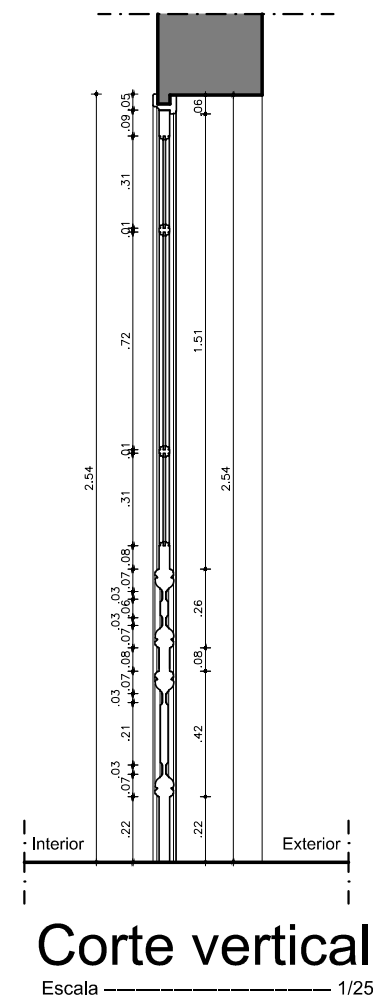
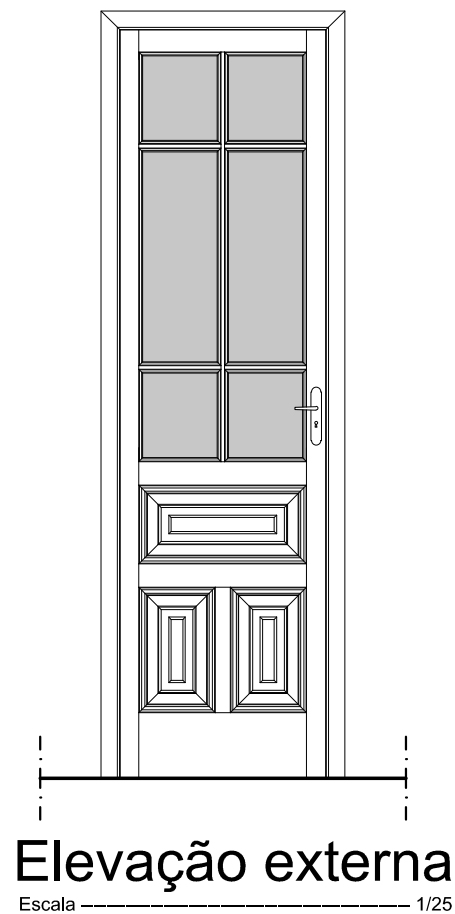
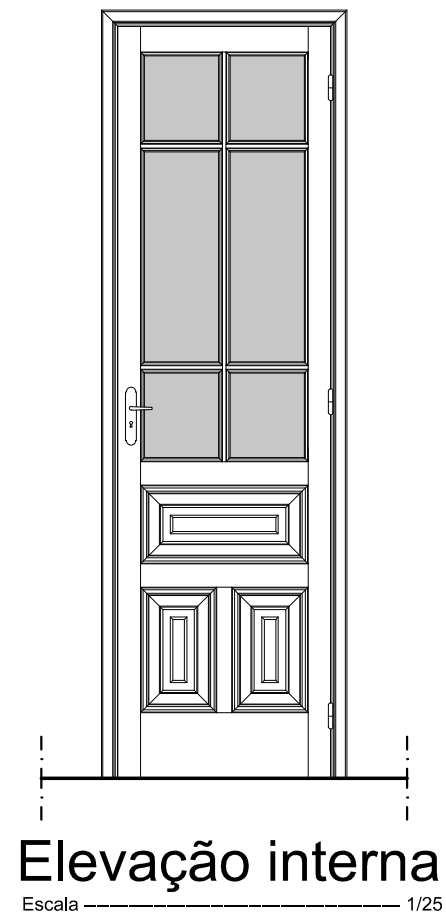
OBS. 01: TODAS AS FERRAGENS  
PRECISARÃO SER REVISADAS,  
DESEMPENADAS E COMPLEMENTADAS.  
SEUS MECANISMOS INTERNOS DEVERÃO  
SER DESOXIDADOS, LUBRIFICADOS E  
AJUSTADOS, INCLUSIVE REFAZIMENTO  
DAS CHAVES E REPOSIÇÃO DE MOLAS,  
ARRUELAS E PINOS QUANDO NECESSÁRIO.

OBS. 02: É DE EXTREMA IMPORTÂNCIA O COMPLETO  
APOVEITAMENTO DOS VIDROS EXISTENTES DURANTE O  
PROCESSO DE CONSERVAÇÃO E RESTAURO DESSAS ESQUADRIAS.  
AS UNIDADES ORIGINAIS SERÃO RECAMBIADAS PARA AMBIENTES  
DE ACORDO COM SEU GRAU DE IMPORTÂNCIA NO CONJUNTO  
ARQUITETÔNICO.  
AS UNIDADES FALTANTES SERÃO REINSTALADAS OBEDECENDO-SE  
A SEMELHANÇA DOS MODELOS EXISTENTES, DE MODO QUE UMA  
MESMA ESQUADRIA OU VÁRIAS (PRÓXIMAS) NÃO APRESENTE  
DIVERSOS MODELOS EM UM MESMO AMBIENTE.
