Assunto: Projeto executivo de restauração do palácio da Faculdade de Direito do Recife - 1ª parte da 5ª etapa - forros, coberturas, cúpulas, fachadas, estrutura metálica do alpendre, alegorias metálicas, escadas e halls

Conteúdo: Esquadria em madeira e vidro

Tipo: PMgg

Prancha: 12/31

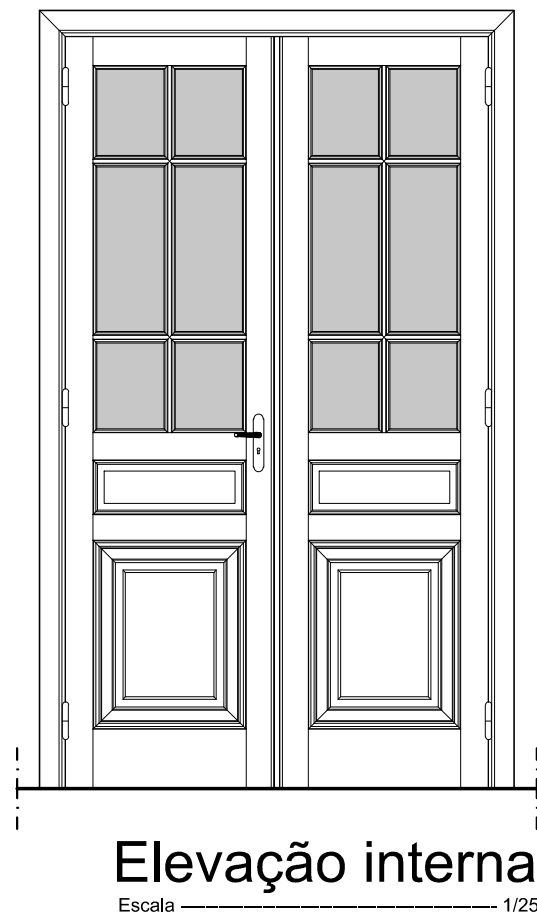
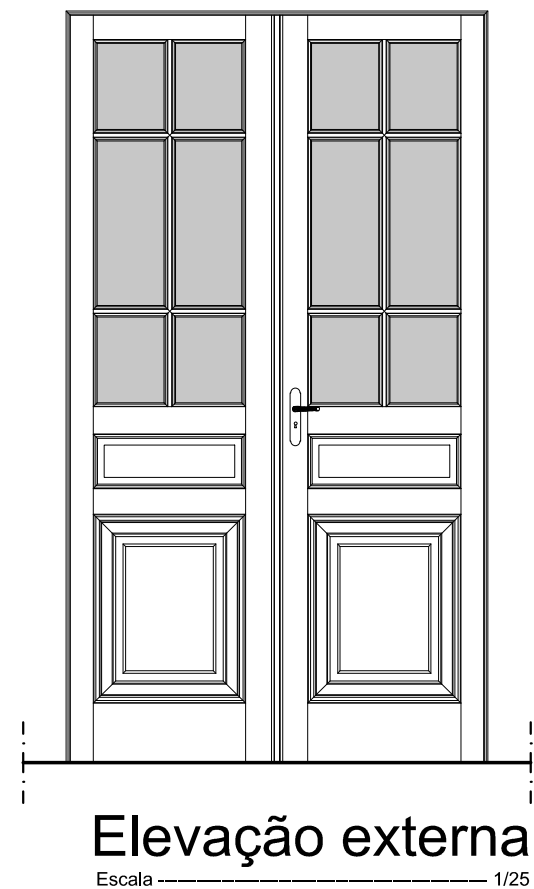
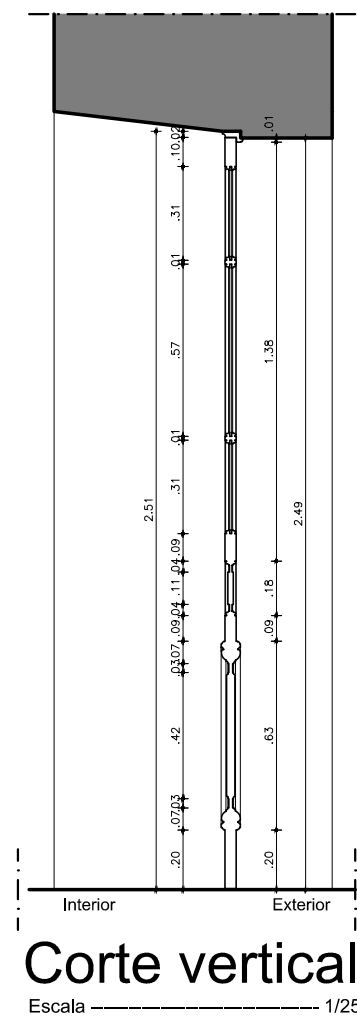
OBS. 01: TODAS AS FERRAGENS PRECISARÃO SER REVISADAS, DESEMPENADAS E COMPLEMENTADAS. SEUS MECANISMOS INTERNOS DEVERÃO SER DESOXIDADOS, LUBRIFICADOS E AJUSTADOS, INCLUSIVE REFAZIMENTO DAS CHAVES E REPOSIÇÃO DE MOLAS, ARRUELAS E PINOS QUANDO NECESSÁRIO.

OBS. 02: É DE EXTREMA IMPORTÂNCIA O COMPLETO APROVEITAMENTO DOS VIDROS EXISTENTES DURANTE O PROCESSO DE CONSERVAÇÃO E RESTAURO DESSAS ESQUADRIAS. AS UNIDADES ORIGINAIS SERÃO RECAMBIADAS PARA AMBIENTES DE ACORDO COM SEU GRAU DE IMPORTÂNCIA NO CONJUNTO ARQUITETÔNICO. AS UNIDADES FALTANTES SERÃO REINSTALADAS OBEDECENDO-SE A SEMELHANÇA DOS MODELOS EXISTENTES, DE MODO QUE UMA MESMA ESQUADRIA OU VÁRIAS (PRÓXIMAS) NÃO APRESENTE DIVERSOS MODELOS EM UM MESMO AMBIENTE.
